## NOTAT BEFARING AV VANNKILDER FOR E136 FLATMARK - MARSTEIN

Nasjonal PlanID: 633101423

| Prosjekt nr.: | 629042-06 |
| Oppdragsgiver: | Nye Veier AS |

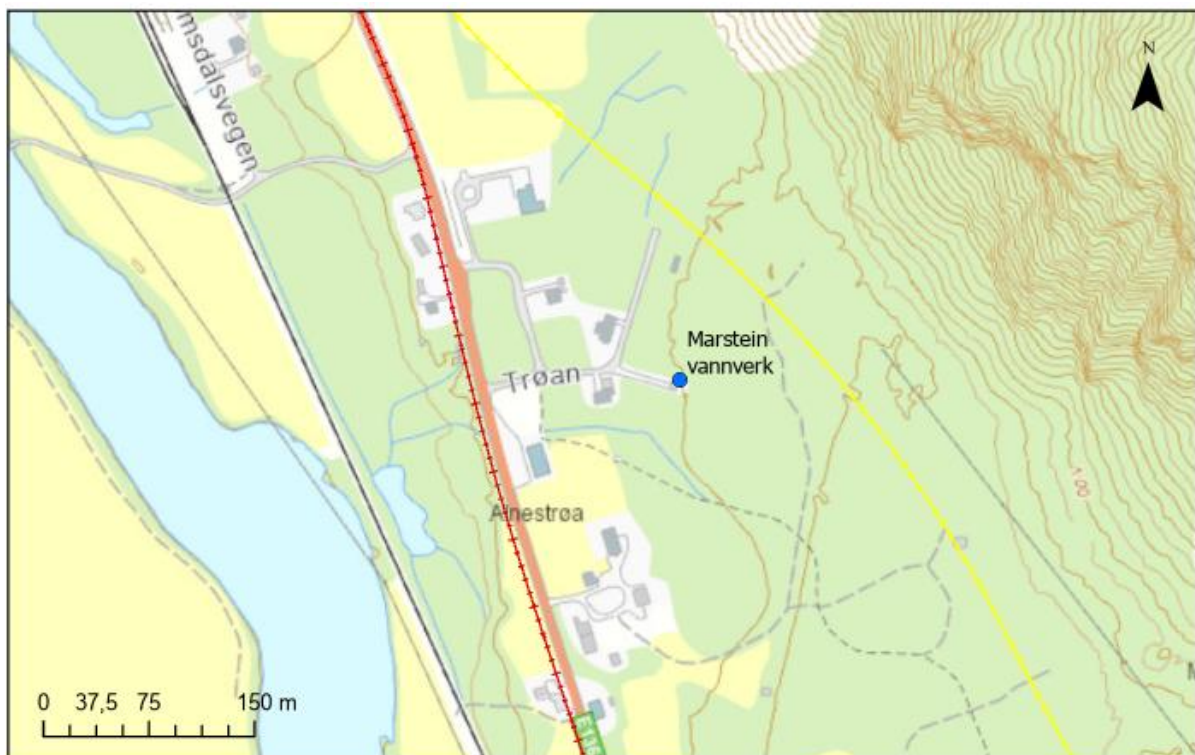
Figur 4-1 Plassering Marstein vannverk. Rød linje viser trasealternativ 1, og gul linje viser trasealternativ 2

figur 4-1 viser plassering av Marstein vannverk. Marstein vannverk er et kommunalt vannverk som forsyner ned til Alnestrøa og nordover i Marstein. Vannverket er basert på et 11 meter langt og 90 cm dypt nedgravd PVC-rør, som samler opp vann fra et oppkomme som slår ut i bunn av en breelvterrasse. Oppkommet har en jevn tilførsel av vann, og ved befaring ble mengden som PVC-røret samler opp anslått til 0,5 l/s. Vannverket har per i dag ingen vannbehandling.

Dersom alternativ 1 (rødt) velges vil hverken vannkildens kvalitet eller kapasitet påvirkes.

Dersom alternativ 2 (gult) velges kan både naturlig tilstrømning av grunnvann og vannkvaliteten påvirkes. Ny vegtrase vil gjøre vannverket mer sårbar mot forurensning både i anleggsfase og ved drift av vei.

Det foreslås følgende tiltak for å opprettholde trygg drikkevannsforsyning:

1. Etablere tette veg-grøfter i brønnens tilsigsområde, samle opp all avrenning fra vegbanen og slippe dette ut nedstrøms tilsigsområdet. Sette opp vegskilting om varsling ved trafikkulykker. Under anleggsperioden lagring av olje/drivstoff og lignende i brønnens tilsigsområde forbys. Det forutsettes kontinuerlig prøvetakning før, under og etter anleggsperioden. Dersom prøvetakning viser påvirkning fra utbygging og drift, må vannkilden vurderes erstattes. Dette alternativet etterlater noe risiko for vannverkseier og utbygger, da foreslått løsning ikke behøver gi ønsket resultat.

2. Et mer sikkert alternativ vil være å utbedre/flytte dagens brønn. Området har generelt et høyt grunnvannspotensial, og ønsket kapasitet er forholdsvis lav (0,5 l/s). Et dypere inntak med rørbrønn i løsmasser vil gjøre vannkilden bedre beskyttet mot forurensning. Basert på vannanalyse med påvisning av koliforme bakterier og lav pH, bør dagens vannverk utbedres med desinfeksjon f.eks. UV og pH-heving med for eksempel tilsetning av lut, natriumsilikat eller karbonat.

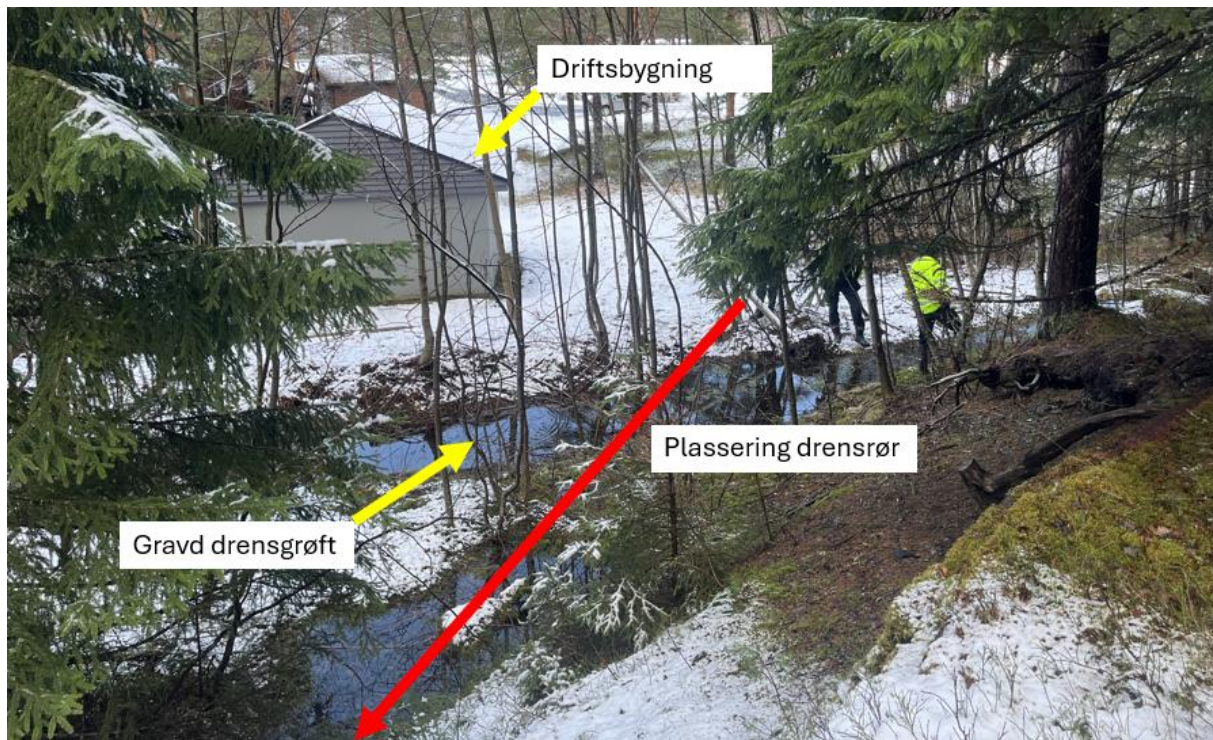
Figur 4-2 Oversiktsbilde som viser plassering av drenerør, og oppkomme i bunn av breelvterrasse.

I figuren over er plasseringen av PVC-røret illustrert sammen med oppkommet i bunn av breelvterrassen. PVC-røret har åpninger/slisser fra 6 meter til 11 meter- og samler dermed opp vann på motsatt side av gravd drenggrøft sett i forhold til driftsbygning. I felt ble ledningsevne og temperatur målt til hhv. mellom 30-41  $\mu\text{S}/\text{cm}$  og 3,2-5  $^{\circ}\text{C}$ . Til sammenligning viser vann fra drenggrøfta som går på tvers av drenerøret temperatur nært 0  $^{\circ}\text{C}$  og lavere ledningsevne. Dette indikerer at grunnvannet som slår ut i oppkommet har en viss oppholdstid i grunnen.

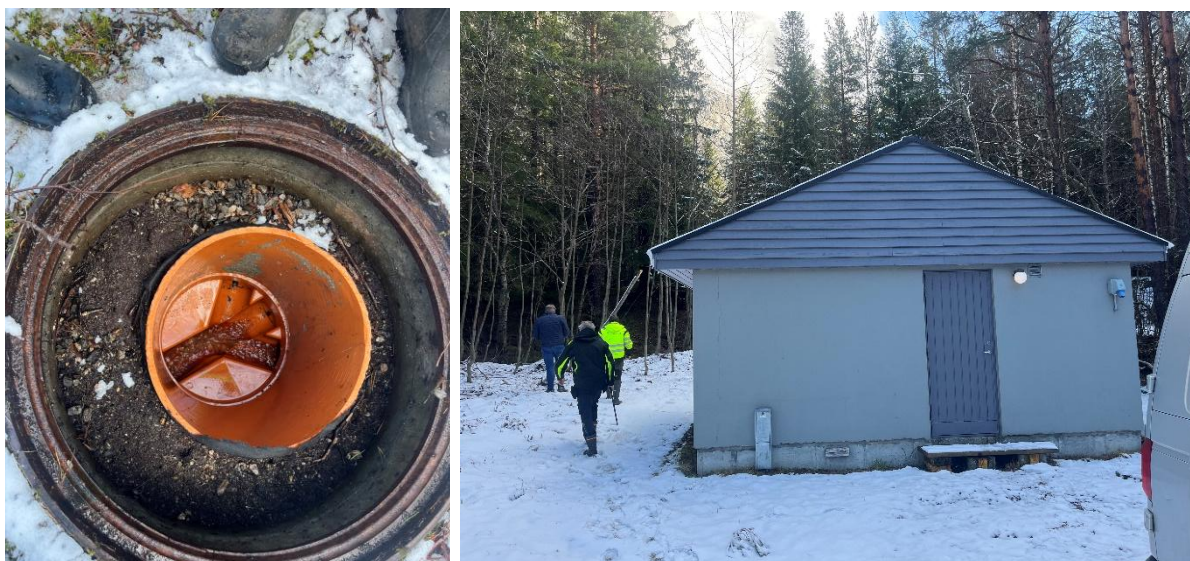
Figur 4-3 Til venstre – vannstrøm gjennom drensrør. Til høyre – driftsbygning for Marstein vannverk

Det ble tatt en råvannsprøve for analyser av næringsstoffer, metaller og fysisk-kjemiske parametere. Rauma kommune har i tillegg oversendt analyseresultater av en prøve som ble analysert for bakteriologiske parametere. Resultatene vises i tabell 1. Foruten lav pH viser vannanalysen grunnvann av god fysisk-kjemisk kvalitet som oppfyller krav til drikkevann i henhold til Drikkevannsforskriften. Prøven oversendt fra Rauma kommune viser ingen funn av E.coli eller intestinale enterokokker, men har påvist 1 MPN/100 ml for koliforme, som viser at vannkilden er utsatt for bakteriologisk forurensning.

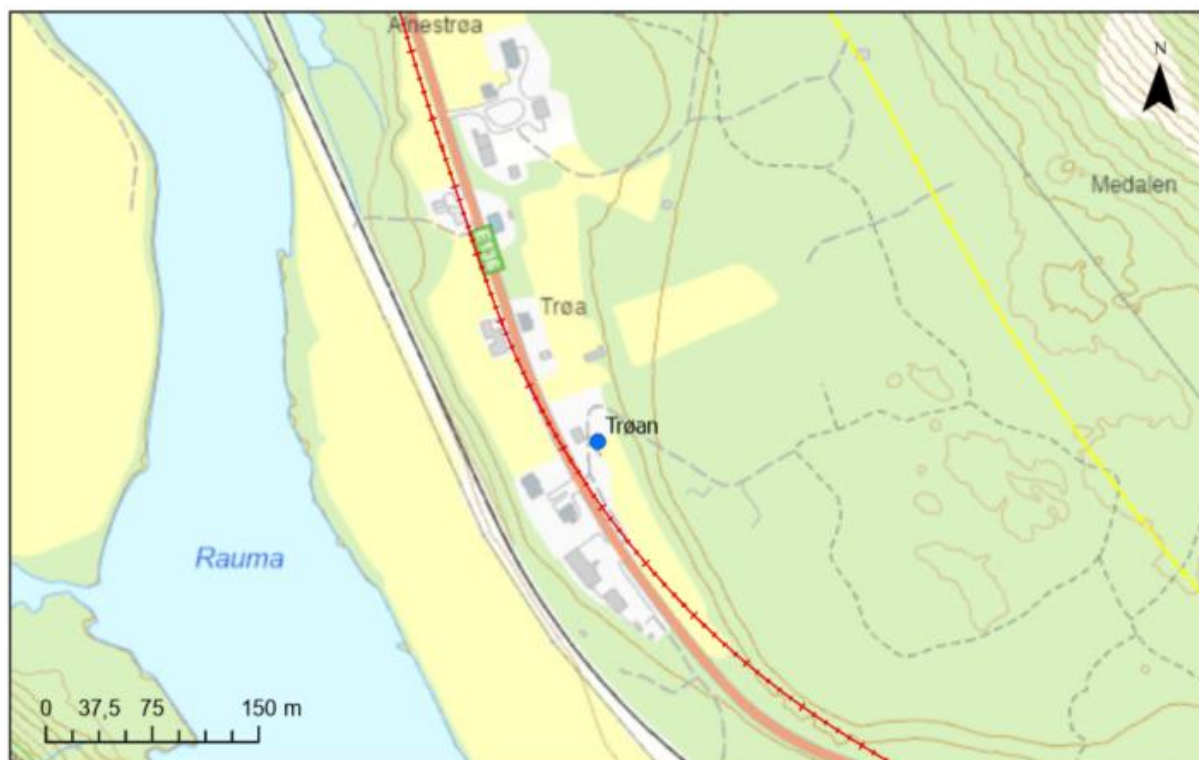
Figur 4-4 Plassering av privat brønn ved Trøan/Lyngheim. Rød linje viser trasealternativ 1, og gul linje viser trasealternativ 2

Ved Trøan (Romsdalsvegen 8457) er det etablert en privat drikkevannsbrønn, lokalisert på motsatt side av vegen i forhold til bebyggelsen. Brønnen er en gravd brønn, og ble etablert i 1929 og har en total dybde på 7,88 meter. Under befaring ble grunnvannsnivået målt til 6,75 meter under terrengoverflaten, noe som tilsvarer omtrent 4 meter over normalt elvenivå i Rauma. Grunnvannstilsiget i brønnen kommer dermed ikke fra Rauma, men fra dalsiden mot øst, slik at i dette området mates Rauma med grunnvann. Feltnmålinger fra brønnen viser en elektrisk ledningsevne på 123  $\mu\text{S}/\text{cm}$  og en vanntemperatur på 7,1 °C som indikerer grunnvann med lang oppholdstid.

Det er ikke registrert kapasitetsproblemer av brønneier, og vannmengden virker være stabil også i sommerhalvåret hvor brønnen har blitt benyttet til vanning av landbruksareal. Dette indikerer et godt tilsig fra dalsida og tilstrekkelig magasinerings i omkringliggende løsmasser.

Tabell 2 viser analyseresultater fra brønnen. Brønnen er lokalisert nær dagens E136 og viser noe forhøyede verdier for ledningsevne, natrium og klorid sammenlignet med vannprøver fra andre brønner i området. Dette kan indikere påvirkning fra vegsalting, selv om de målte konsentrasjonene ikke overskrider drikkevannsforskriftens grenseverdier og dermed ikke utgjør noen umiddelbar helserisiko. Det målte fargetallet på 9,0 mg Pt/l antyder også noe innslag av overflatenært vann, noe som kan ha

Dersom alternativ 1 (rødt) velges vil veien komme tettere på dagens brønn sammenlignet med dagens situasjon. Brønnen viser allerede tegn til påvirkning av avrenning fra veg.

Dersom alternativ 2 (gult) velges vil brønnen blir mindre utsatt for forurensning enn den er i dag.

Foreslåtte tiltak for å opprettholde trygg drikkevannsforsyning dersom alternativ 1 blir realisert:

1. Opprette ny privat vannkilde eller koble huset på kommunalt nett. Brønnen mister ikke kapasitet som følge av vegutbygging, og kan fremdeles benyttes til vanning, men vegen kommer i konflikt med sikker drikkevannskvalitet både under anleggsfasen og ved vanlig drift og vedlikehold (avrenning fra vegbane, salting, forurensning som følge av ulykker mm).
2. Dersom grunneier vil beholde brønnen til drikkevann bør den sikres mot direkte avrenning fra vei, ved å etablere tette veggrøfter og lede overvann bort fra brønnens tilsigsområde.

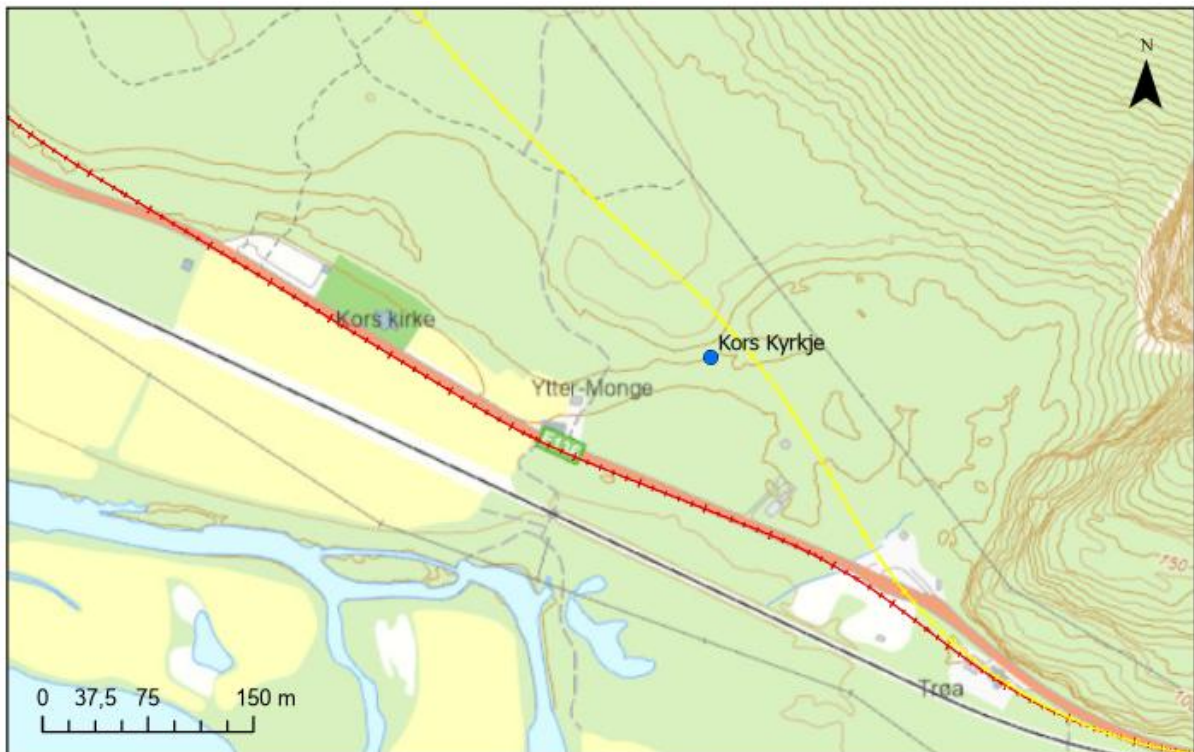
Figur 4-5 Plassering av brønn som forsyner Kors Kyrkje, Ytter-Monge og fritidsbebyggelse ved Romsdalsvegen 8378. Rød linje viser trasealternativ 1, og gul linje viser trasealternativ 2

Ved Kors Kyrkje er det etablert en privat vannforsyning basert på en oppsamlingskum som fanger opp grunnvann fra et oppkomme lenger oppe i dalsiden. Plassering vises i figur 4-5. Anlegget forsyner Kors Kyrkje, Ytter-Monge samt fritidsbebyggelsen ved Romsdalsvegen 8378. Feltnålinger av oppkommet viser 61,2  $\mu\text{S}/\text{cm}$  i ledningsevne og en temperatur på 4,7 °C. Temperatur rundt årsmiddeltemperatur indikerer at grunnvannet har lang oppholdstid. Oppsamlingskummen er omtrent 1,5 meter dyp, og hadde ved befaring 71 cm vannhøyde. Ved feltbefaring ble overløpet fra brønnen anslått til 1-1,5 l/s.

Dersom alternativ 1 velges vil ikke brønnen påvirkes.

Dersom alternativ 2 velges vil trolig vannkilden dreneres bort og/eller bli utsatt for forurensning. Det naturlige tilsiget av grunnvann til brønnen kan havne i avskjærende drensgrøfter og gi senket grunnvannsnivå. Ved dimensjonering av drenering må det tas hensyn til et vesentlig bidrag fra grunnvannsstrømning. Senkningen av grunnvannsnivået vil ikke ha noen innvirkning på stabilitet eller setninger ved nærliggende bebyggelse.

Avbøtende tiltak for å opprettholde sikker vannforsyning vil være å etablere en ny vannkilde. Dette i form av enten en ny brønn eller tilkobling til en annen eksisterende vannkilde.

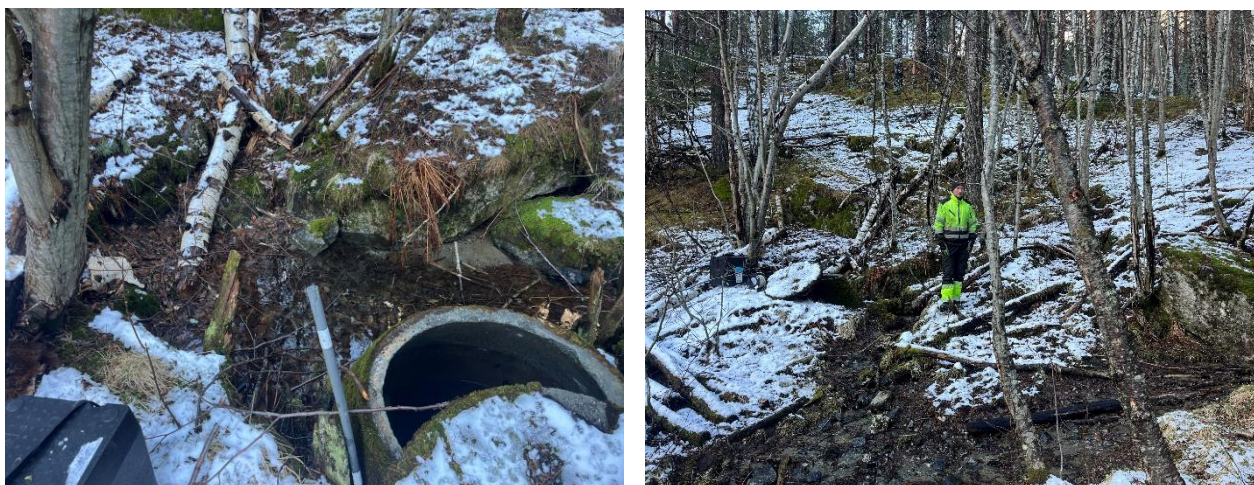
Figur 4-6 Til venstre - bilde av grunnvann som slår ut i bakkant av oppsamlingskum. Til høyre - bilde som viser plassering av oppkomme og oppsamlingskum

Analyseresultater av vannprøve tatt fra oppsamlingskum vises i tabell 3. Foruten litt lav pH viser vannprøven grunnvann av svært god vannkvalitet, med lav turbiditet og fargetall som indikerer et godt beskyttet grunnvann med lang oppholdstid.

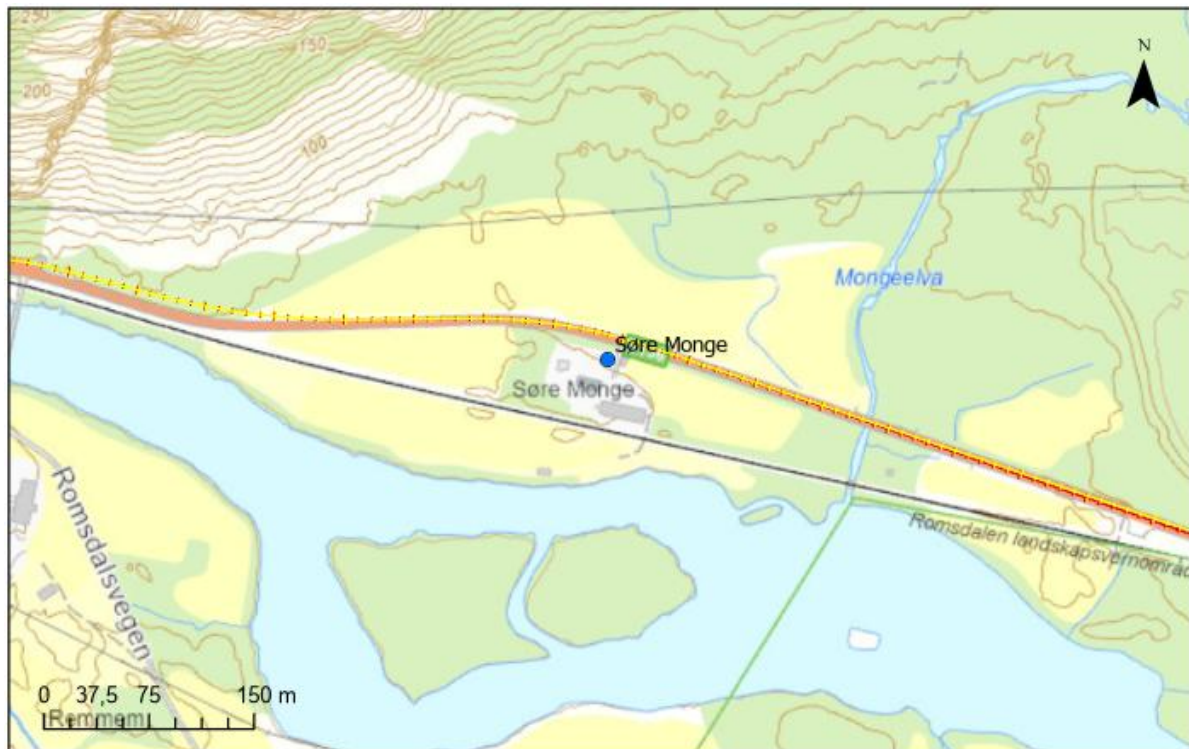
Figur 4-7 Plassering av privat brønn ved Søre Monge. Gul linje viser aktuelt trasealternativ forbi Søre Monge

Ved Søre Monge er det et gårdsbruk som i dag benyttes til fritidsbolig. Boligen har etablert egen privat vannforsyning basert på en gravd brønn (se figur 4-7). Brønnen har en total dybde på 5,5 meter, og grunnvannsnivået ble målt til 3,56 meter ved befaring. Dette tilsvarer omtrent 1 meter over normalt elvenivå i Rauma, som betyr at grunnvannsstrømmen kommer fra dalsida og mater Rauma. Det var dessverre ikke mulig å gjennomføre vannprøvetaking ved befaringstidspunktet.

Brønnen er utsatt plassert både med tanke på dagens vegtrase og fremtidig vegtrase, da den ligger nedstrøms vegen. Brønnen er allerede trolig påvirket av salting, og kan påvirkes ved trafikkuhell/kollisjoner som fører til søl av olje/drivstoff. Vannkilden vil også trolig påvirkes av anleggsarbeidet ved etablering av ny vei.

For å opprettholde trygg drikkevannsforsyning under anleggsfasen og drift av vei, må det ikke lagres eller håndteres forurensede stoffer i brønnens tilsigsområde. Det anbefales også tette veggrøfter innen brønnens tilsigsområde. Disse tiltakene kan bli såpass omfattende og med usikkert resultat at det kan være mest hensiktsmessig å

etablere ny vannkilde. Dette bør vurderes nærmere ut fra vannprøvetaking. En eventuell ny brønn kan enten plasseres nord for gården og inn mot dalsiden eller ut mot Rauma.

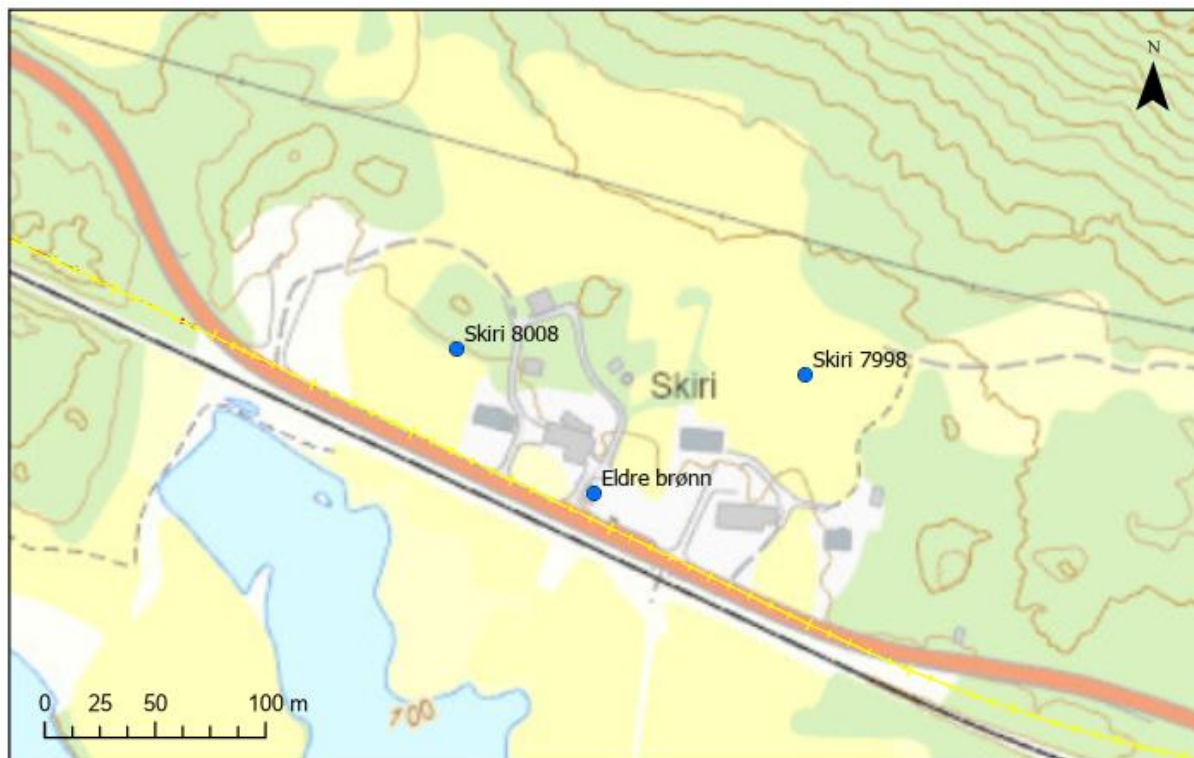
Figur 4-8 Plassering av brønner ved Skiri. Gul linje viser aktuelt trasealternativ for området

Ved Skiri gård er det etablert tre drikkevannsbrønner, hvorav to er i bruk og en tredje eldre brønn har vært benyttet i en smie. Plassering av brønnene vises i figur 4-8. I tillegg til brønnene er det også etablert en avløpskum nede ved dagens E136, som samler avløpsvann fra både fjøs og hovedhus.

Vannforsyningen til eiendommene med adresse 7998 og 7996 er koblet sammen, og forsynes fra en 16 meter dyp boret løsmassebrønn. Brønnen ble etablert for å erstatte en eldre 9 meter dyp gravd brønn som stadig gikk tørr vinterstid. Brønnen ligger oppstrøms og i god avstand til dagens og fremtidig vegtrase og forventes derfor ikke å bli påvirket av vegutbyggingen. Av den grunn ble det heller ikke tatt vannprøve av brønnen i denne omgang.

Eiendommene med adresse 8008 og 8006 forsynes fra samme vannkilde som er en 9 meter dyp gravd brønn like nord-vest for huset (se figur 4-8 for plassering). Ledningsevnen og temperatur ble målt til hhv. 28,6  $\mu\text{S}/\text{cm}$  og 5,6  $^{\circ}\text{C}$  i felt, og det ble i tillegg tatt vannprøve fra brønnen. Vannprøven viser grunnvann av god drikkevannskvalitet for samtlige parametere, dog noe lav pH. Analyseresultater vises i tabell 4.

Den tredje brønnen er en eldre, gravd brønn plassert inne i en gammel smie tilhørende gårdsbruket. Brønnen er satt med sprengstein og dybden ble målt til 7,1 meter. Grunnvannsnivået ble målt til 2,07 meter under terreng, som tilsvarer omtrent 2 meter over normalt elvenivå i Rauma.

Alle de tre brønnene ved Skiri får ved normale forhold tilsig av grunnvann fra nord. Ved hurtige flomtopper kan ellevannstanden stige så raskt at grunnvannsstrømmen snus og går fra elva og innover elveslettene. Hvis en slik situasjon faller sammen med en forurensningshendelse på E136 er det en viss fare for at særlig de to gravde brønnene kan bli påvirket.

Ingen av brønnene ligger særlig utsatt plassert mht. dagens eller fremtidig vegtrase. Brønnene bør likevel prøvetas før, under og etter anleggsperioden for dokumentasjon.

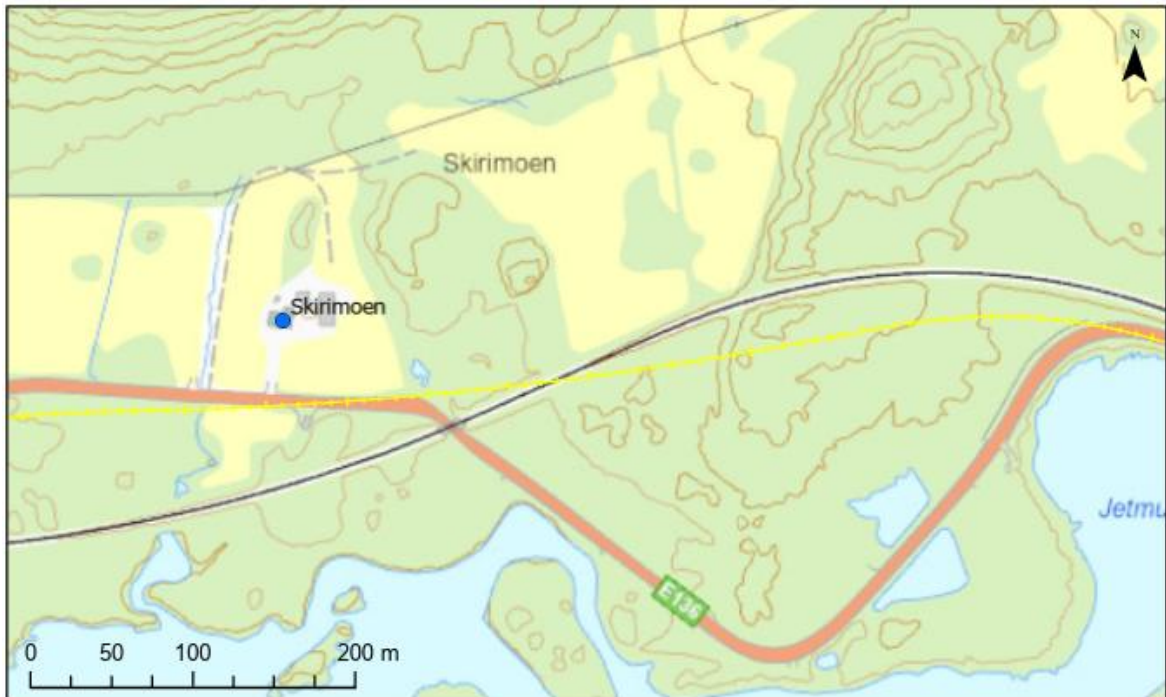
Figur 4-9 Plassering privat brønn Skirimoen. Gul linje viser aktuelt trasealternativ for området

Ved Skirimoen forsynes gården av egen gravd brønn i kjeller i hovedhuset. Brønnen er totalt 4,8 meter dyp, og hadde ved befaring et grunnvannsnivå omtrent 68 cm under terrengnivå. Dette er omtrent 1 meter over normalt elvenivå i Rauma, som tilsvarer et godt påtrykk fra dalsiden ut mot Rauma. Brønnen ligger dermed lite utsatt til med tanke på plassering av dagens og fremtidig E136. Tilsiget kommer normalt fra dalsida ut mot Rauma. Ved flom kan grunnvannsstrømmen snus og gå fra elva og inn mot gården. Brønnen ligger såpass lavt i forhold til Rauma at det er en viss fare for at flomvann kan trenge inn i kjeller og forurensse brønnen.

Grunnvannets ledningsevne ble målt til 52,6  $\mu\text{S}/\text{cm}$  og temperaturen på grunnvannet til 8,5 °C i felt. I

Tabell 5 viser analyseresultater for brønnen. Grunnvannet er surt med en pH-verdi som er 0,6 lavere enn anbefalt verdi i drikkevannsforskriften. Vannet kan dermed være korrosivt. Foruten lav pH viser vannprøven grunnvann av god drikkevannskvalitet.

Brønnen ligger ikke utsatt plassert til mtp. dagens og fremtidig vegtrase. Den bør likevel prøvetas før, under og etter vegbygging for dokumentasjon av påvirkning.

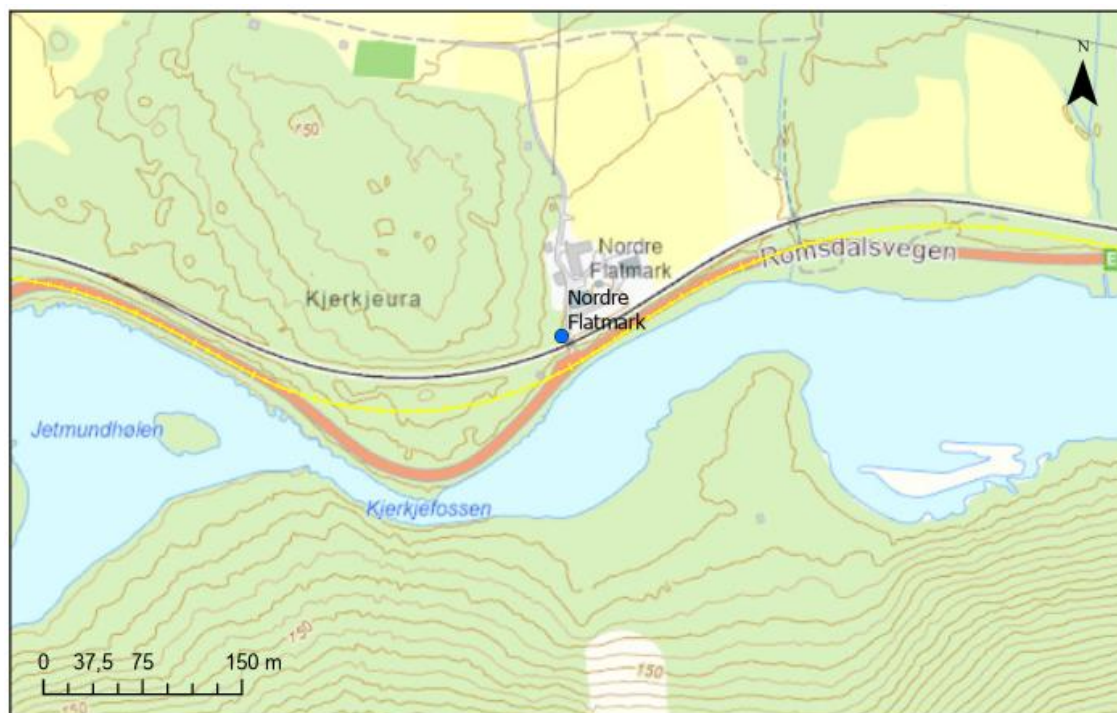
Figur 4-10 Plassering av privat brønn ved Nordre Flatmark. Gul linje viser aktuelt trasealternativ for området

Gårdsbruket ved Nordre Flatmark får vannforsyning fra en gravd brønn, anlagt skrått inn og under fjell eller blokkmasser. Brønnen var ikke tilgjengelig for inspeksjon ved befaringstidspunktet, men ifølge grunneier ligger vannspeilet normalt omtrent 70 cm under terrengnivå. Brønnens totale dybde er anslått til å være om lag 5 meter. Ledningsevnen og temperatur ble målt til 57,6 µS/cm 7,6 °C i felt. Vannanalysen viser at

vannkvaliteten er god, med lavt innhold av partikler og metaller. Det eneste mindre avviket er en pH på 6,5, som tilsvarer nedre tiltaksgrense i Drikkevannsforskriften.

Brønnen er plassert i en forsenkning i umiddelbar nærhet til både E136 og Raumabanen. Dette gjør den sårbar for avrenning og forurensning i forbindelse med anleggsarbeid eller trafikk. Det vil være utfordrende å unngå forurensning av brønnen under anleggsperioden. Dersom grunneier vil beholde brønnen slik den er i dag må den sikres mot avrenning fra jernbane, veg og anleggsarbeid med tette vegggrøfter som samler opp avrenning fra vegbanen. Brønnen må overvåkes før, under og etter eventuell anleggsaktivitet. Det sikreste og beste alternativet vil være å erstatte brønnen med ny vannkilde.

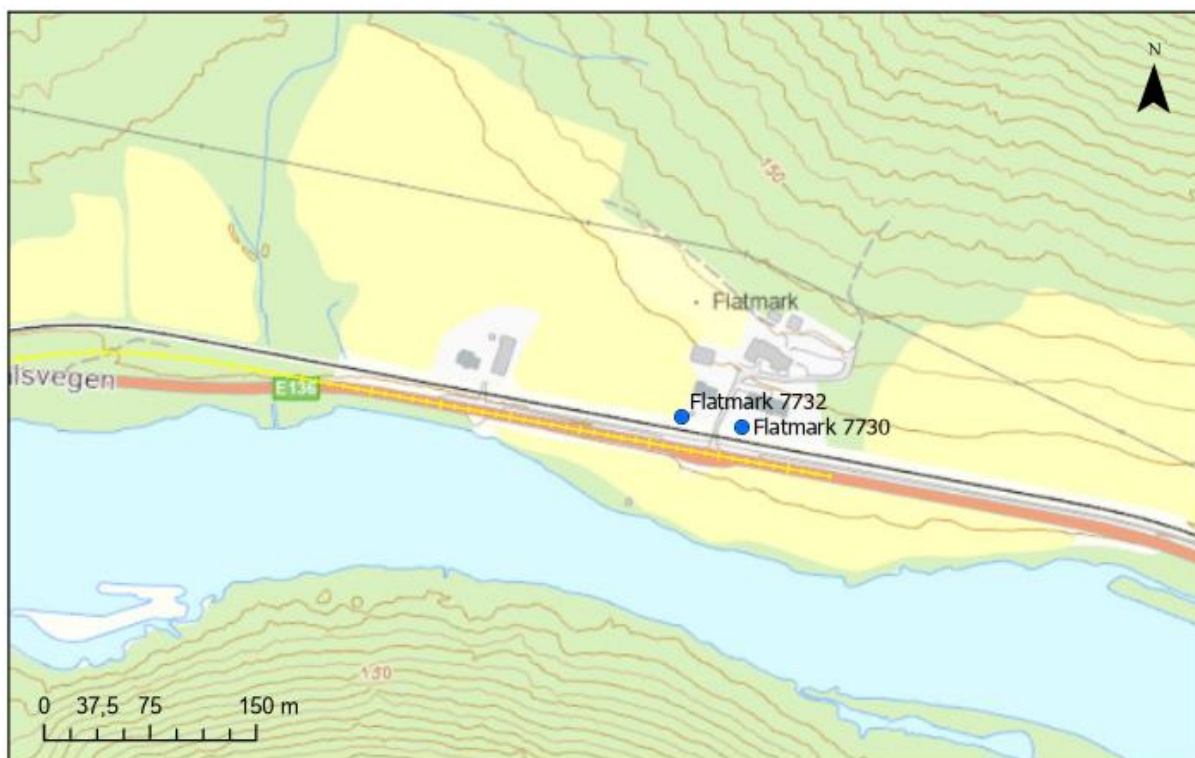
Figur 4-11 Plassering av private brønner ved Søndre Flatmark. Gul linje viser aktuelt trasealternativ

Ved Søndre Flatmark er det etablert to gravde brønner nær jernbanen og E136. I brønnen ved gårdsadresse 7730 ble grunnvannsnivået målt til 5,02 meter, som er omtrent én meter høyere enn normalvannstanden i elven Rauma. Dette viser til tilsig av grunnvann fra dalsiden. Brønnen er 7,6 meter dyp og ble satt i stand på 1970-tallet.

tabell 7. Vannet har tilfredsstillende fysisk-kjemiske egenskaper. pH ligger innenfor akseptabelt nivå, og turbiditet og fargetall er lave. Nitratnivået på 2500 µg/l (2,5 mg/l) er fortsatt godt under grenseverdien for drikkevann, men noe høyere enn normalt og bidrar trolig til relativt høy konduktivitet. Nitratinnholdet skyldes trolig avrenning fra gjødslet dyrket mark. Innholdet av metaller som bly, jern og mangan er lavt og det er heller ingen indikasjoner på at brønnen er påvirket av veisalt.

I tillegg har gårdadresse 7732 egen brønn. Denne brønnen er også gravd, med et målt grunnvannsnivå på 4,28 meter og en total dybde på 6,2 meter. Det ble ikke tatt vannprøve av denne.

Brønnen ved Flatmark 7732 vil komme i konflikt med foreslått driftsveg. Dersom vegen skal etableres slik foreslått må brønnen erstattes.

Generelt ligger brønnene tett på både veg og jernbane, og vannkvaliteten vil kunne påvirkes av anleggsfasen. Jernbanen som ligger mellom brønnene og E136 gir en viss beskyttelse mot direkte påvirkning av brønnen, men det er en fare for at forurenset overflatevann vil infiltrere i grunnen og strømme mot brønnene.

Avbøtende tiltak for å opprettholde trygg drikkevannsforsyning vil være å etablere tette grøfter forbi brønnområdene for å hindre at overvann fra vegbanen infiltrerer i grunnen nært brønnene, samt sette strenge krav til håndtering av olje, drivstoff og andre forurensende stoffer i anleggsperioden. Det anbefales prøvetakning før, under og etter anleggsfasen.
