Supplerende notat til: Skred og flomvurderinger, Nysetra Hytteområde, Skorgedalen, Rauma Kommune. Dato: 20.04.2021

Rapport etter befaring: 30.06.2021

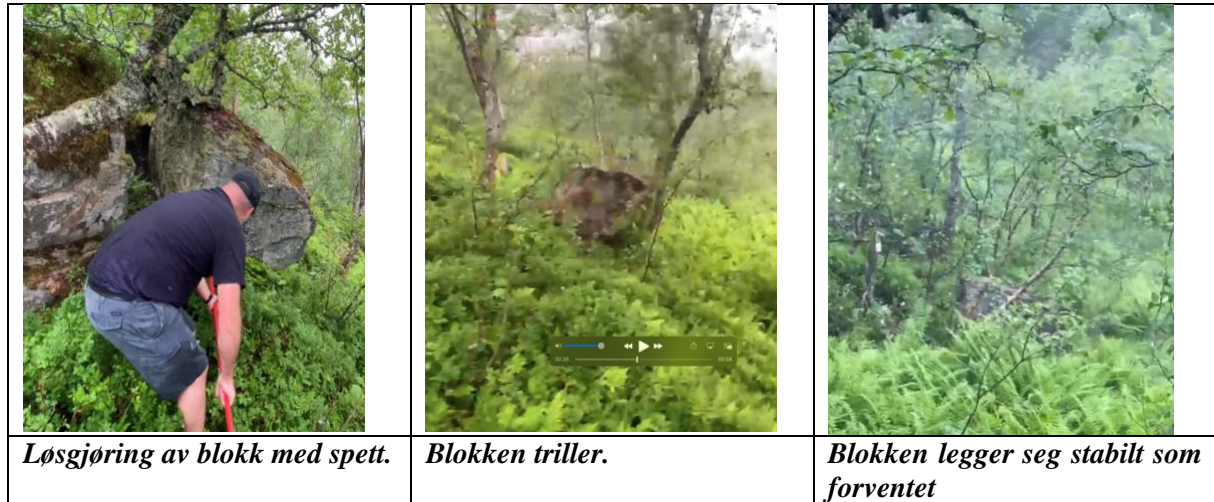
**1.c):** Det observert en mindre fjellblotning i overkant av feltet mot øst i en skråning med en mindre dannelselse av ur-masser nedenfor. I denne blotningen var det spesielt en blokk som

tydelig hadde beveget seg i løpet av de siste 10 år. Denne blokken ønsket jeg utløst for å bekrefte at det ville legge seg i de mindre urmassene nedenfor.

Blokken ble jekket ut 11.07.2021 og ultrasingsforløpet var som ventet. Blokka trillet rundt og la seg i myra 20 – 30 meter lenger nede som forventet. Vedlagte bilde viser Johnny Rønning som spettet ut den aktuelle blokken.
