## NOTAT Forurenset grunn for E136 Veblungsnes

### Planarbeid E136 Dombås-Vestnes Strekningen Veblungsnes

Prosjekt nr.:	629042-06
Oppdragsgiver:	Nye Veier AS

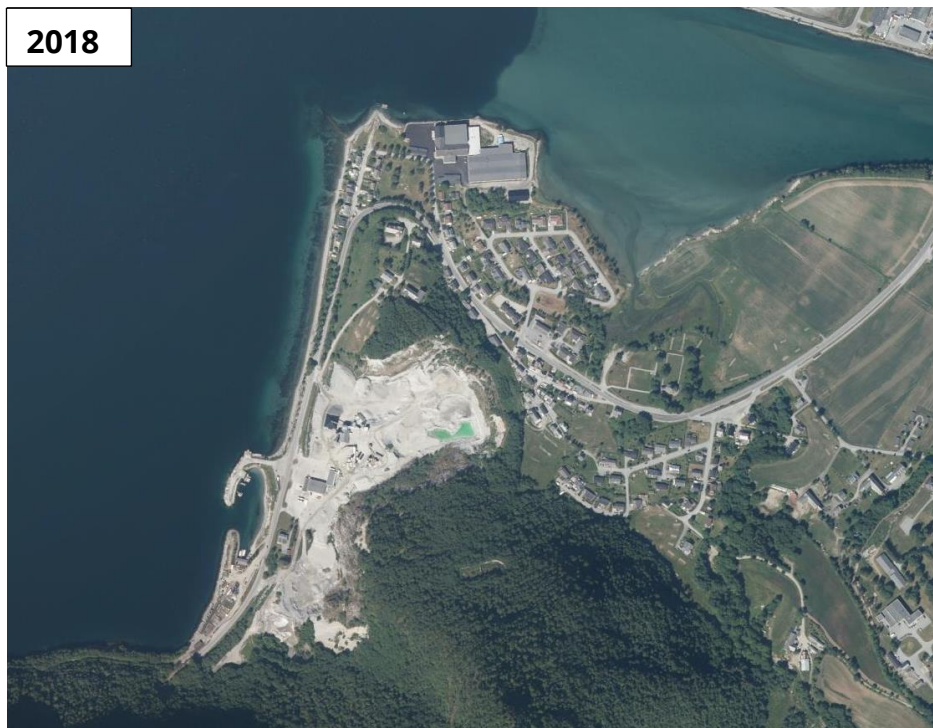
Figur 4-5 Flyfoto fra 2018. Sandtaket har i denne perioden også ekspandert, og en ser av flyfoto at det er tatt ut masser ned til grunnvannsnivået (hentet fra norgebilder.no).

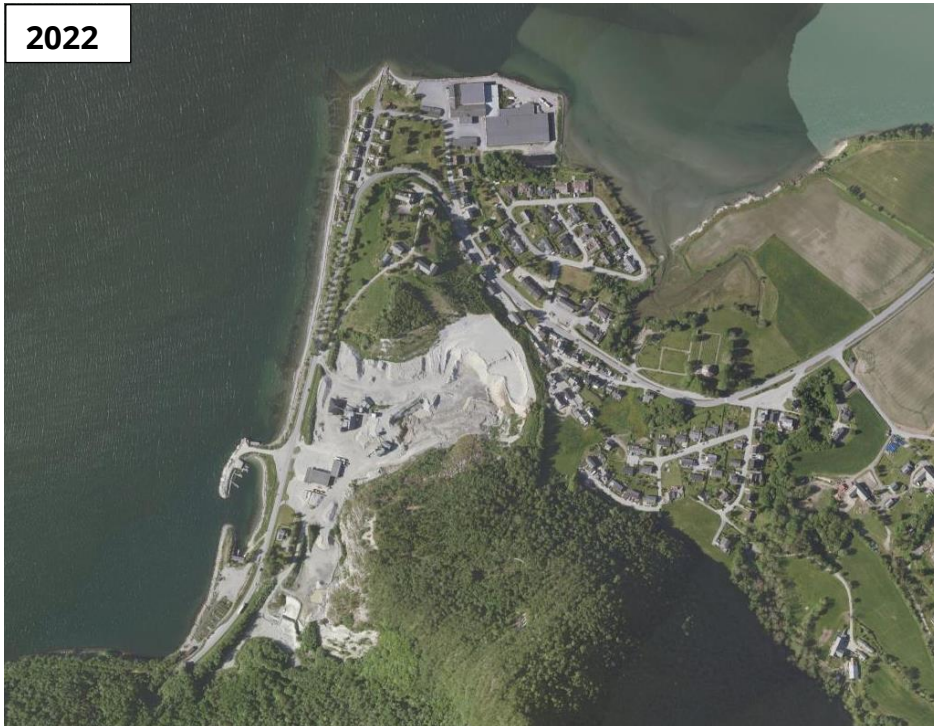
Figur 4-6 Flyfoto fra 2022. Av flyfoto ses ikke vann i bunn av sandtaket, dette kan skyldes et varierende grunnvannsnivå påvirket av tidevann/nedbørsperioder eller igjenfylling av masser i deponiet (hentet fra norgebilder.no).

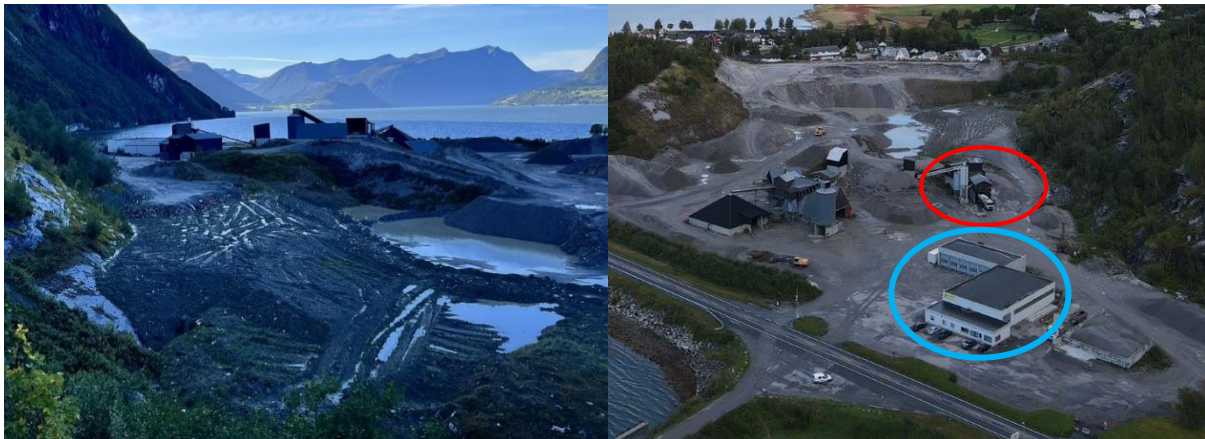
Figur 4-7 Oversiktsbilde og dronefoto tatt av Veblungsnes sandtak. Rød markering viser betongproduksjon inkludert vaskehall med utvendig spyling langs planlagt vegtrase, blå markering viser verksted og garasjeanlegg.

Oversiktsbildet til venstre viser tilførselen av nye masser i sandtaket, samt at det er tatt ut masser ned til grunnvannsnivået. Til høyre vises et oversiktsbilde tatt fra fjorden mot sandtaket.

Rød markering i figur 4-7 viser betongproduksjonsanlegget i sandtaket, som har innvendig vaskehall og spyling utvendig. Basert på informasjon fra driften på sandtaket samles innvending vaskevann i kummer gjennom slamavskiller og føres i rør til fjorden.

Utvendig samles overvann/spylevann i kummer med sandfang eller innfiltreres direkte i grunnen. Innendørs i betongproduksjonsanlegget er det en dieseltank på 3000 liter.

Blå markering i figur 4-7 viser dagens verksted og garasjeanlegg. Basert på informasjon fra lokale, samt eier av sandtak, var dagens verksted og garasjeanlegg tidligere en bensinstasjon. Bensinstasjon må ha kommet etter 1971 og blitt fjernet innen 2001. Bildet nedenfor viser bensinstasjonen, men har ukjent opprinnelsesdato.

Vi anbefaler at det utføres en miljøteknisk grunnundersøkelse i berørte områder langs sandtaket (ved tidligere bensinstasjon og noen punkter i veitraseen), og stolpelageret før anleggsperioden. For en endelig prøvetakningsplan vil det være nødvendig å vite eksakte gravedybder og nødvendige terrenginngrep langs traseen.

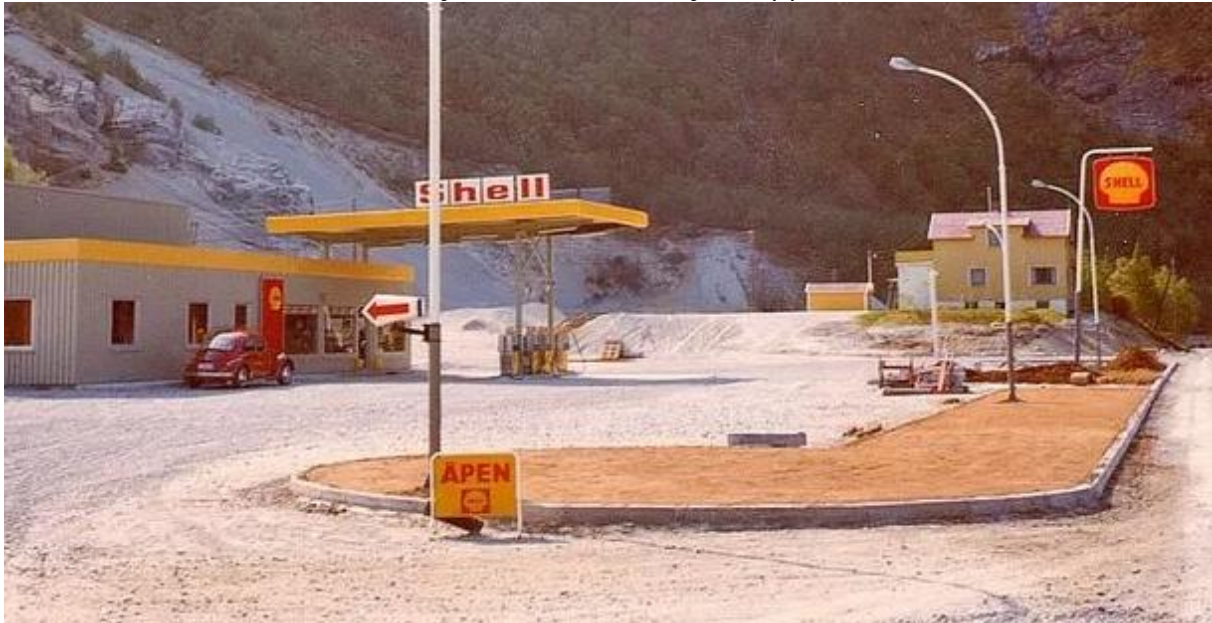
Figur 4-8 Bilde av eldre bensinstasjon fra der det i dag er kontor, verksted og garasjeanlegg.

I dag står det en dieseltank på 5000 liter innendørs i garasjeanlegget, som Esso eier og fyller. Utvendig verkstedet er det en nedgravd spilloljetank som er aktiv og i bruk.

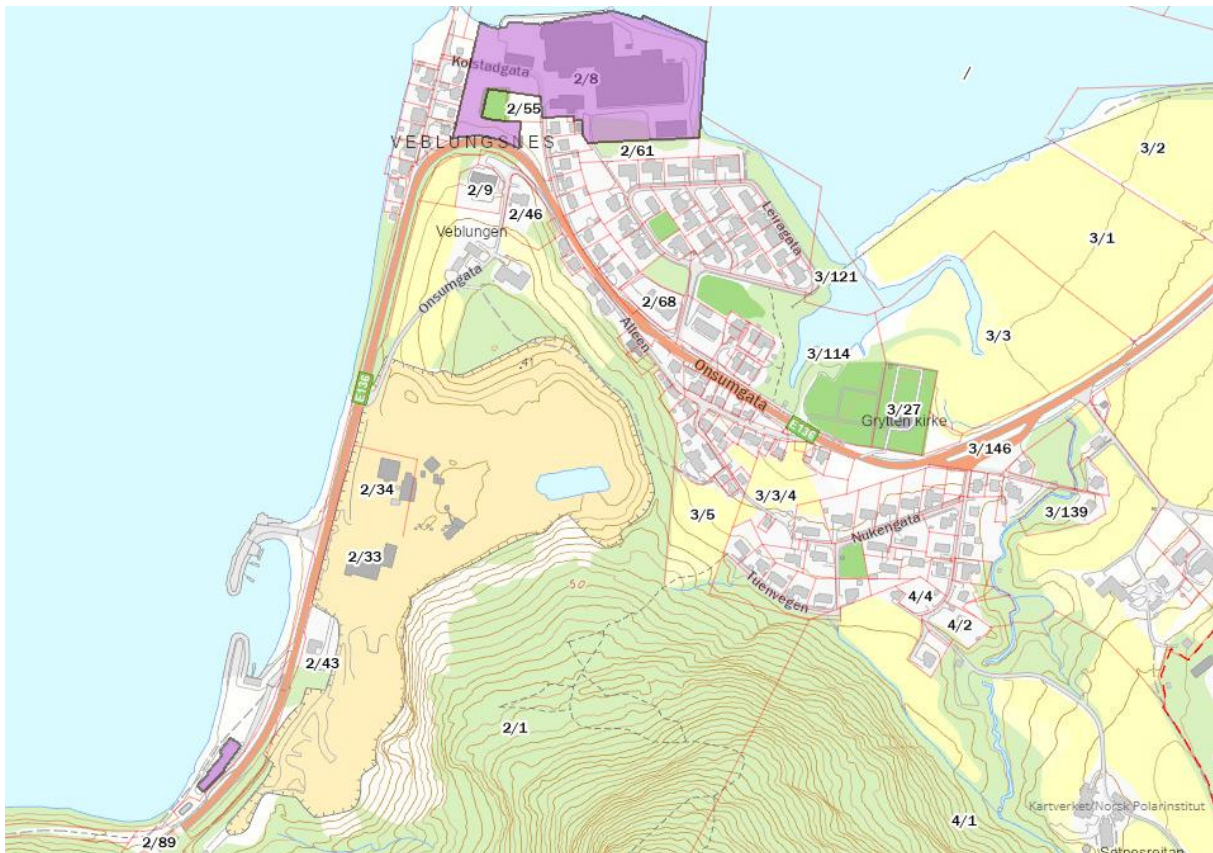
Figur 4-8 Utsnitt av grunnforurensningsdatabasen fra Veblungsnes. Lilla markeringer angir områder med mistanke/lite informasjon om forurensning eller deponering av avfall.

Lokaliteten i nord er knyttet til Rauma ullvarefabrikk, hvor det har vært produksjon av tekstilvarer over lang tid. Eventuell forurensning fra Rauma ullvarefabrikk antas ikke ha påvirkning på tiltaket og ny vegtrase, da lokaliteten er i god avstand fra vegtrase og eventuell forurensning forventes å være innad industritomta. Lokaliteten i sør er et nedlagt stolpelager tilknyttet Rauma Energi. Stolpelageret ligger tett på ny vegtrase og i foreløpig rigg og anleggs-område. Det forventes at topplaget under stolpelageret er påvirket av kreosot/PAH-avrenning, og antas forurenset. Dersom ny veglinje fører til terrenginngrep på denne eiendommen, vil dette utlyse krav om miljøgeologiske undersøkelser.

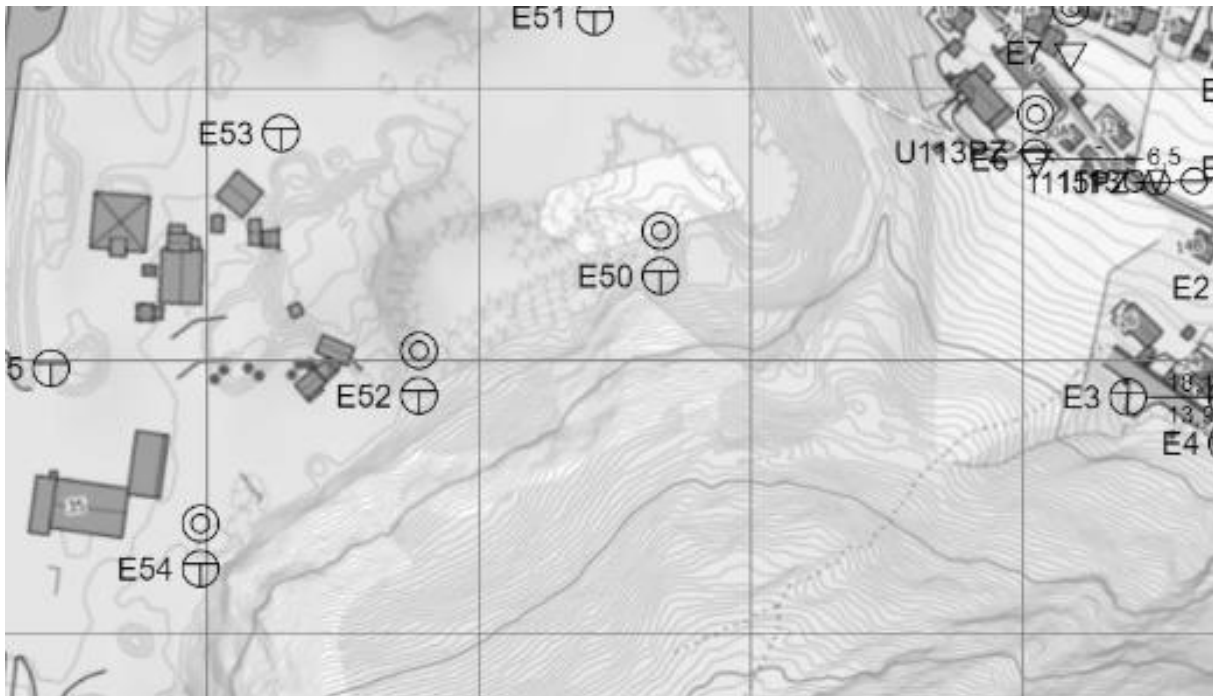
Figur 4-9 Utsnitt av geoteknisk borplan

I forbindelse med geoteknisk prøvetaking utført av Lingen grunnboring, på vegne av Era Geo, ble tre naverprøver fra sandtaket i ettertid sendt inn til Eurofins for analyse på miljøgifter. Prøvene var lagret i brødposer, som vil ha en høyere gjennomtrengelighet for organiske forbindelser enn rilsan-poser, som er foretrukket prøveemballasje. Utsatte parametere vil kunne være BTEX, lettfraksjoner av PAH, alifater, aromater og PCB, og problemet kan gjelde både kontaminering og utlekking fra prøver. Plassering av prøvepunktene (E50 og E54) og oppsummering av resultater vises i figur 4-9 og tabell 3. Analyseresultatene viser til ikke forurensete masser og alle tre prøver plasseres i tilstandsklasse 1.
