# Ustabil fjellparti over Lyngheim ved Mannen

## Statusrapport til beredskapsaktørar 3. Desember 2014

### *Utarbeida av geofagleg gruppe, Åknes/Tafjord Beredskap (ÅTB)*

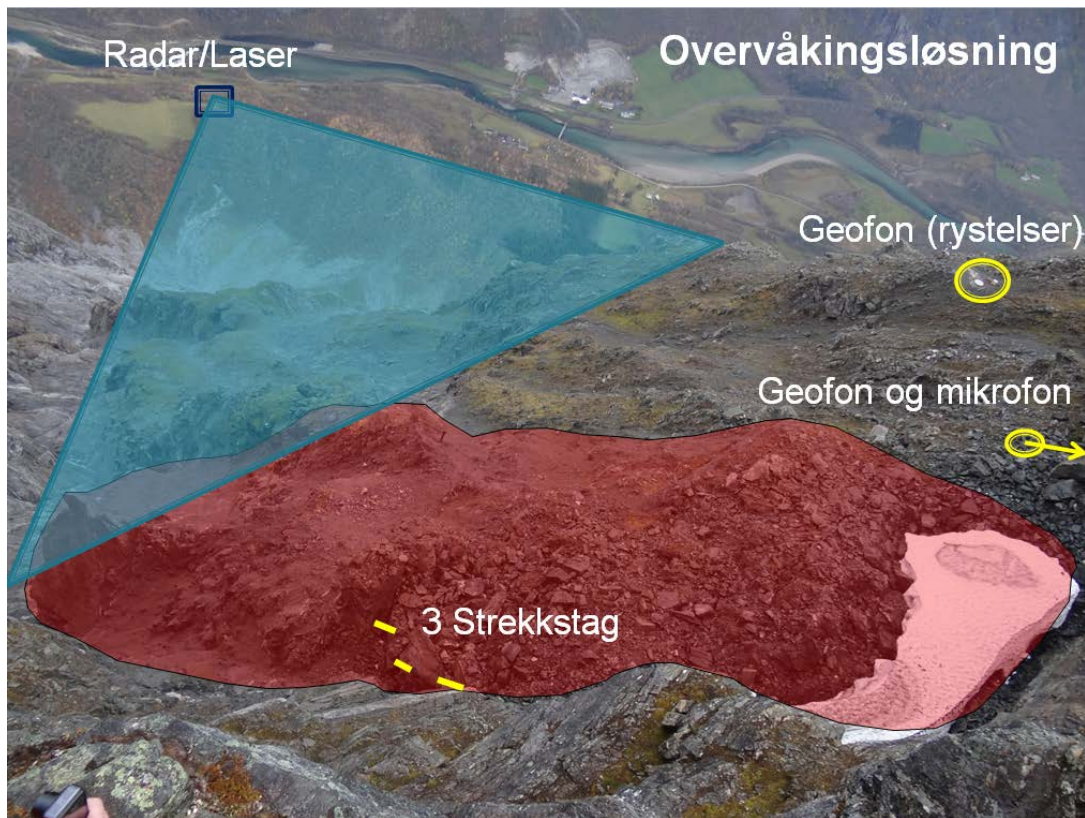
Figur 1. Bilde som illustrera den totale overvåkingsløysinga. Rødt syner område i rørslø.

ÅTB har jobba med å få til eit forbetra og meir robust overvakingssystem for det ustabile fjellpartiet. Figur 1 syner totaløysinga slik den er i dag. Den består av ein bakkebasert radar nede i dalen som har målepunkt i heile fjellsida (Figur 2). Her vil vi også i løpet av denne veka få på plass anna måleutstyr (LIDAR) som vil forbetra avstandsmålingane. Det er etablert to sensorar som måler rystelsar (geofon) og ein mikrofon som vil fange opp lyd oppe i fjellet nært opp til det aktuelle fjellpartiet. Vidare er det etablert tre strekkstag i det aktive området som er «seriekopla» mellom ei stor hovudblokk og det faste fjellet, via to mellomliggande fjellblokker (Figur 2 og 3). Strekkstaga er operative og syner gode resultat med lite støy. Totalt vil dei nye tiltaka føra til ei markant forbetra og meir robust overvaking, også vinterstid og i periodar med dårlig ver.

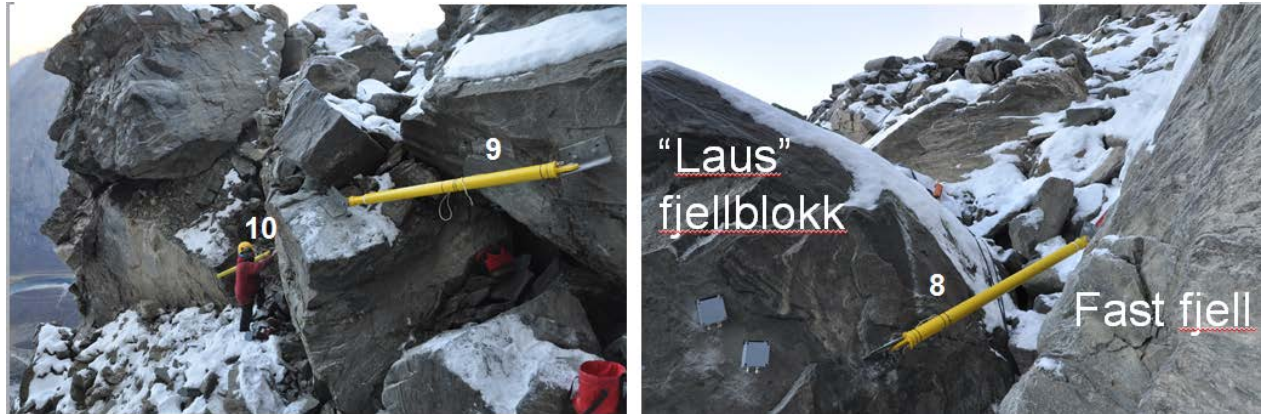
Figur 3. Bilde som syner strekkstaga i området. Det er strekkstag 8 som er festa mellom fast fjell og den øvre fjellblokka som syner rørslar.

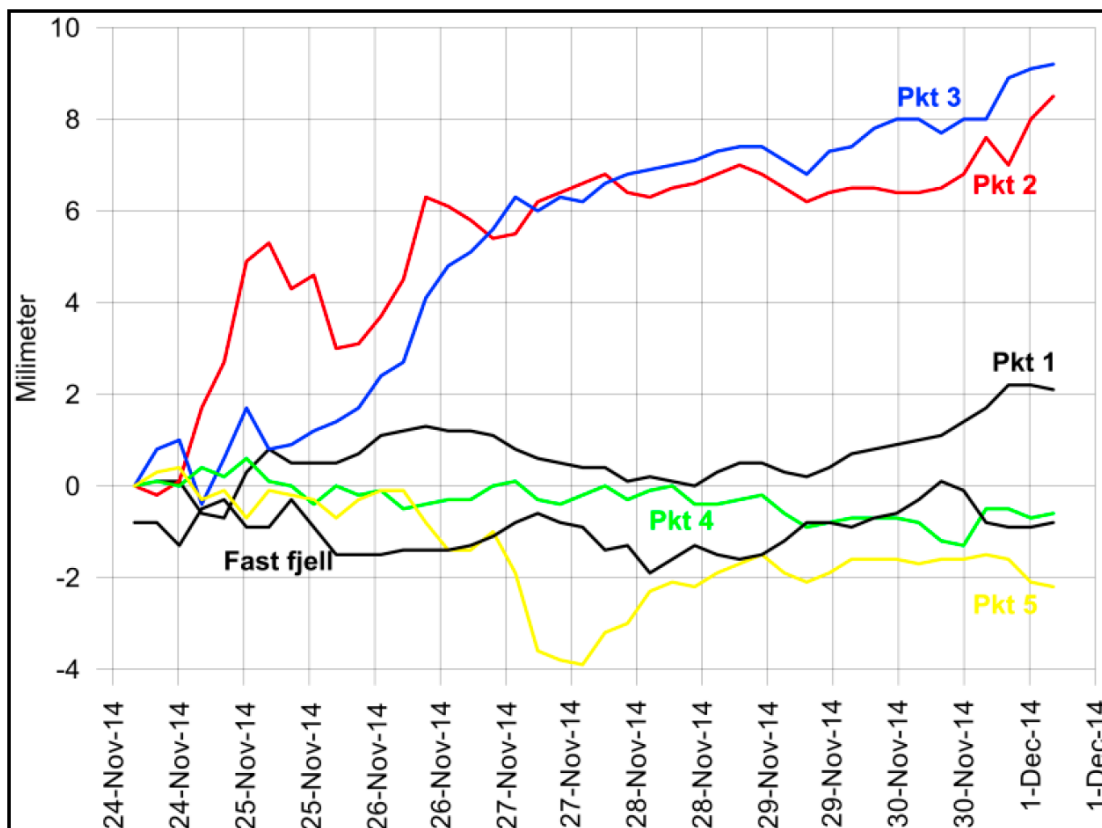
Figur 4. Rørslar frå 24. november til 1. desember målt med radar (lokalisering sjå figur 2).

Rørslene har gradvis blitt mindre, og den siste veka har dei stabilisert seg på under 0,5 mm pr. døgn (Figur 4 og 5). Dei nye strekkstaga viste rørslar mellom fast fjell og dei store fjellblokkene på 0,5 mm pr. døgn i slutten av førre veke, men er nå nede i 0,3 mm pr. døgn (Figur 6). Målingane viser ingen auke i rørslene i dei andre delane av fjellpartiet Mannen og det er derfor ingen ting som tyder på at rørslene i det aktive fjellpartiet har påverka stabiliteten i større fjellskredscenario. Dei reduserte rørslene viser at farenivået nå kan gå tilbake til normalt nivå (grønt farenivå). Åknes/Tafjord Beredskap vil likevel behalda ei noko heva intern beredskap (blå) i form av hyppigare gjennomgang av data.

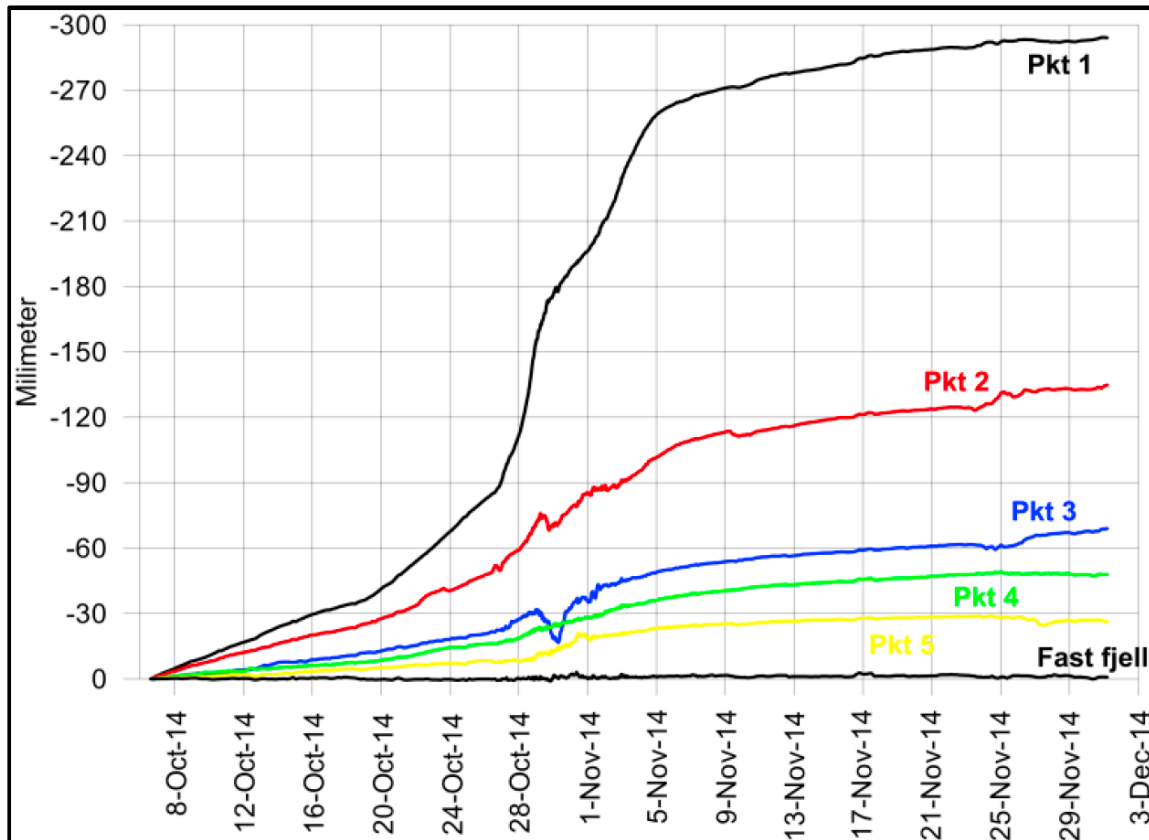
Figur 5. Samla rørsler mellom 6. oktober og 1. desember målt med radar (lokalisering sjå figur 2).

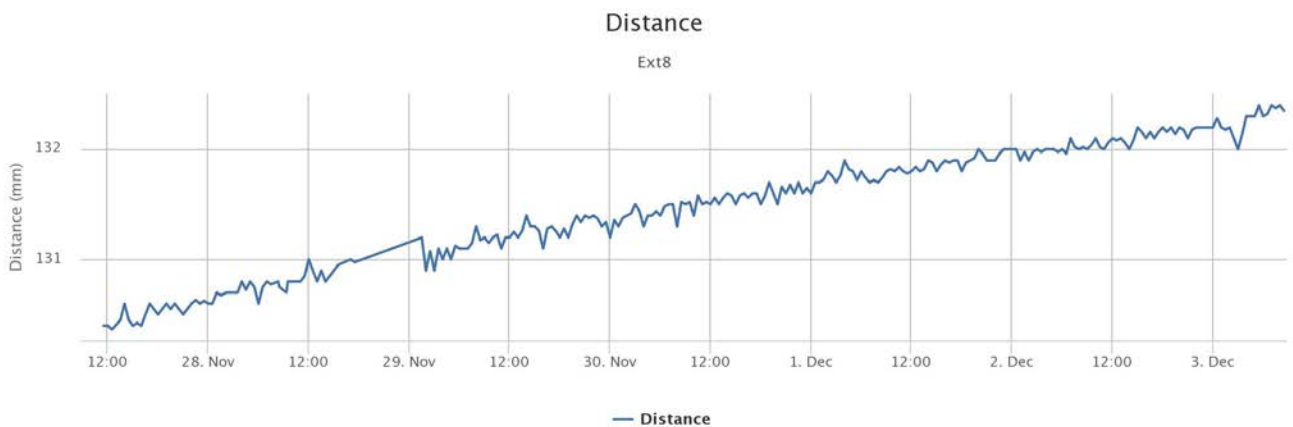
Figur 6. Rørsler frå strekkstag 8 mellom fast fjell og den øvre fjellblokka. Målingane er frå dei siste 6 dagar.
