## SKREDFARERAPPORT FOR REGULERINGSPLAN E136 FLATMARK – MONGE – MARSTEIN

Nasjonal PlanID: 633101423

På vegne av Nye Veier har Asplan Viak utarbeidet en skredfarerapport i forbindelse med reguleringsplan for Flatmark - Marstein. Skredfareutredningen er utarbeidet etter krav fra/i henhold til Håndbok N200 og inngår som en del av grunnlaget for utarbeidelse av reguleringsplan E136 Flatmark-Marstein.

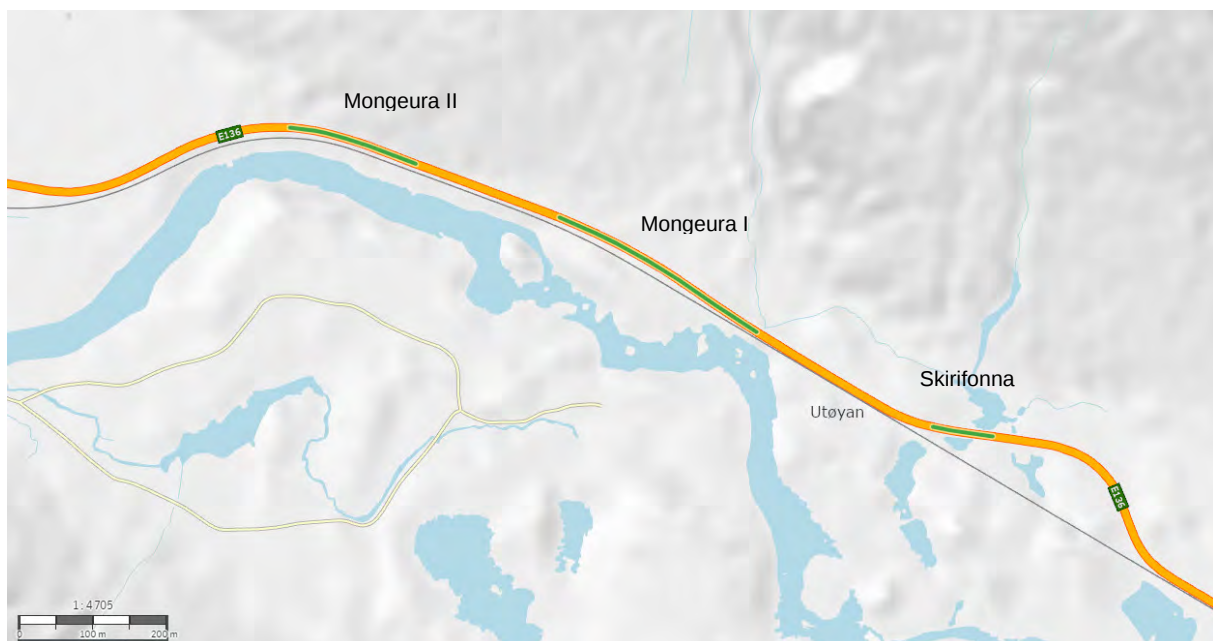
Figur 23: Utsnitt av skredpunkt (grønne linjer) fra SVVs vegkart.

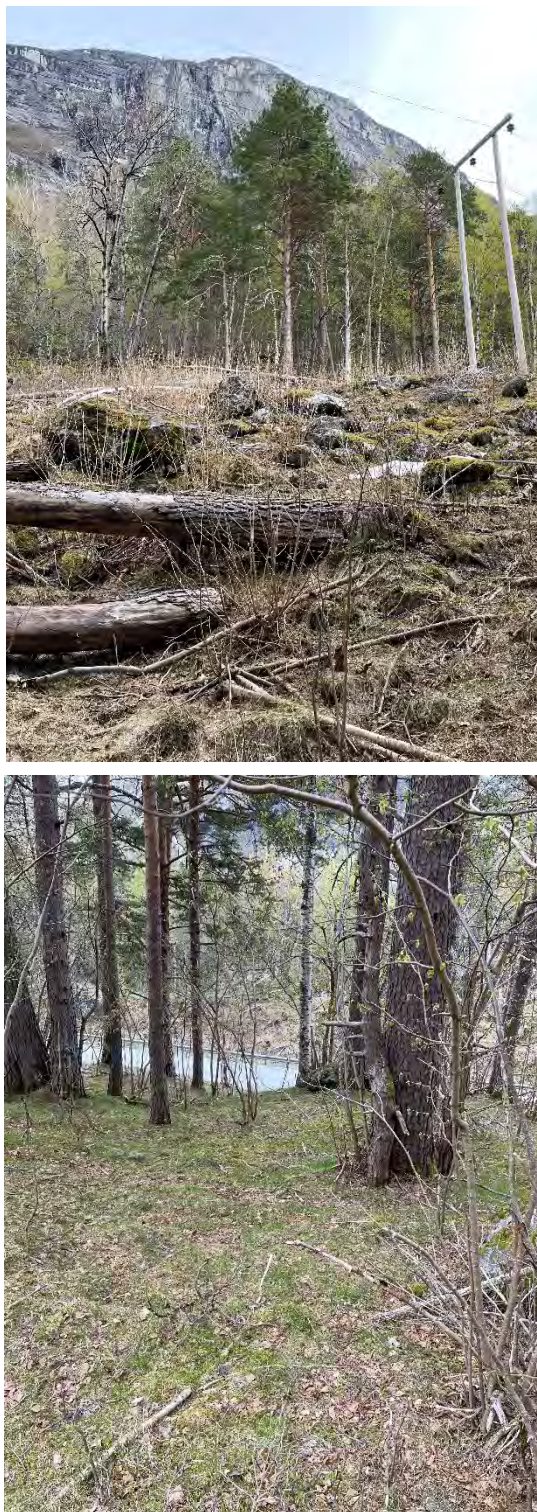
| Feltregistrering nr. | Kommentar | Bilde |
|---|---|---|
| 1135 | Urfot. Ikke urmasser helt ned mot vei. | |

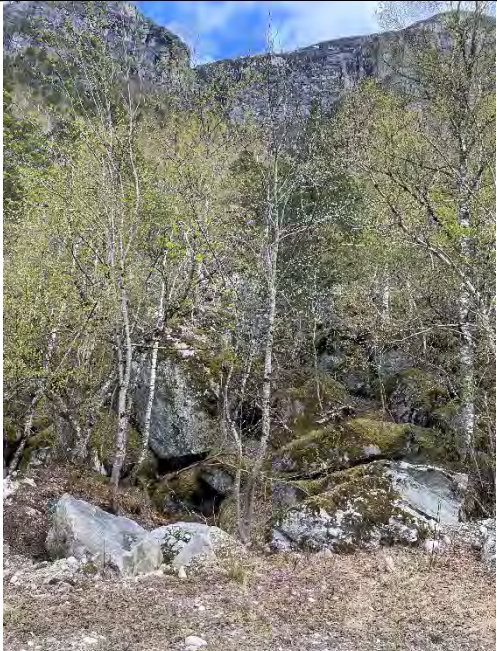
| Feltregistrering nr. | Kommentar | Bilde |
|---|---|---|
| 1137 | Urmasser helt ned til vei | |

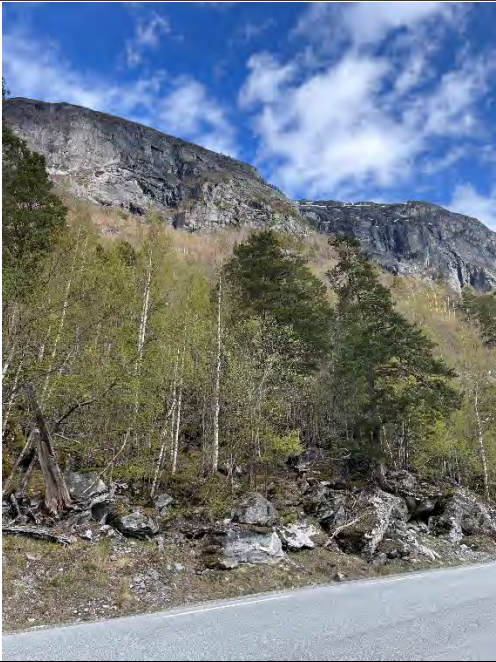
| Feltregistrering nr. | Kommentar | Bilde |
|---|---|---|
| 1138, 1139 | Utløp steinskred 1986 | |

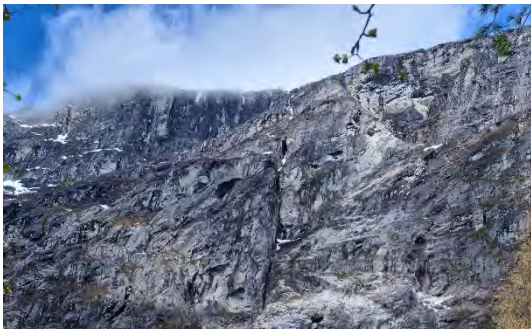
| Feltregistrering nr. | Kommentar | Bilde |
|---|---|---|
| 1142 | Oversikt over 2022 skredet. Bildet er tatt | |

| Feltregistrering nr. | Kommentar | Bilde |
|---|---|---|
| | fra 6 m høyere terrasse | |

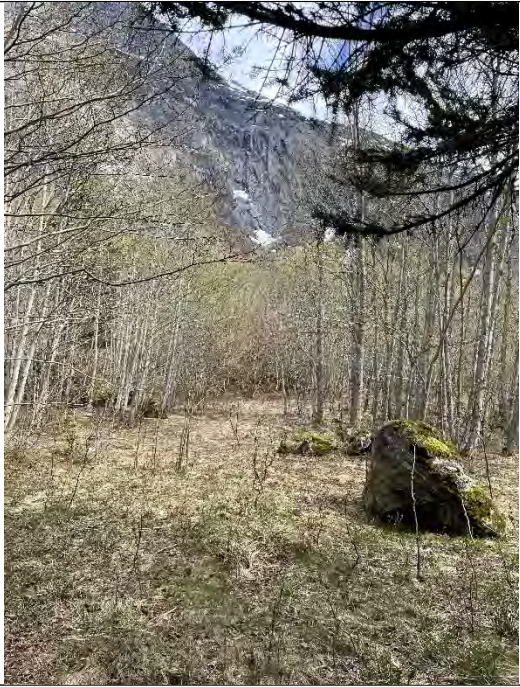
| Feltregistrering nr. | Kommentar | Bilde |
|---|---|---|
| Antatt steinsprangblokk 1143 | Sørøst for punkt 1143<br>Enkeltplokker forbi urfot | Lengst utløp?<br> |

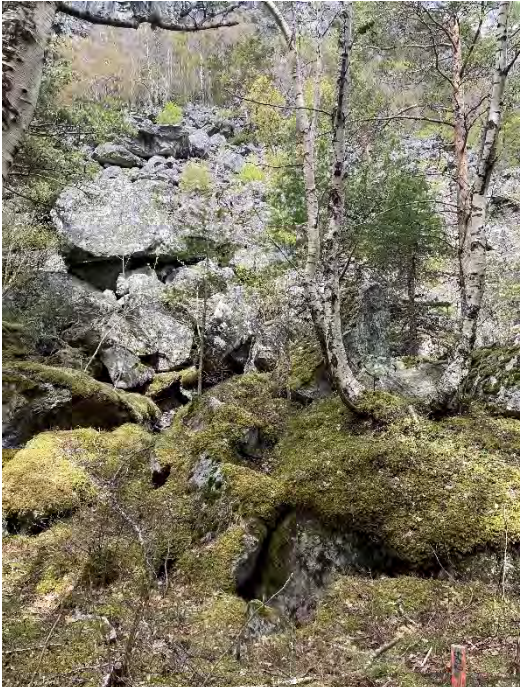
| Feltregistrering nr. | Kommentar | Bilde |
|---|---|---|
| Antatt steinsprangblokk 1144 | Vest for punkt 1143. Punktene markerer urfot | |

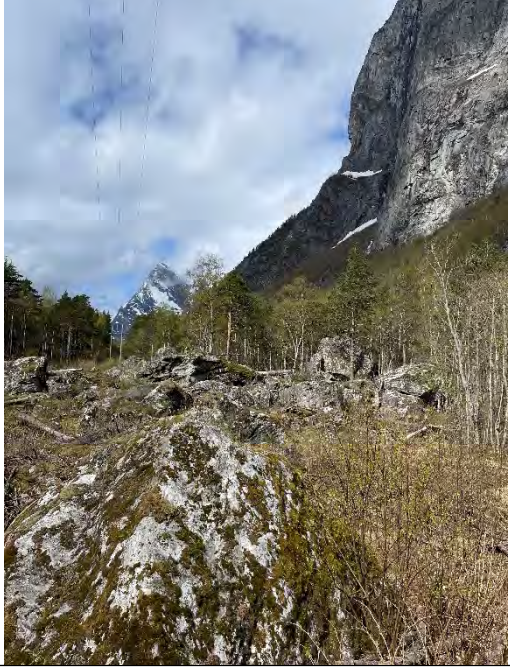
| Feltregistrering nr. | Kommentar | Bilde |
|---|---|---|
| 1146 | Historisk avsetning steinskred | |

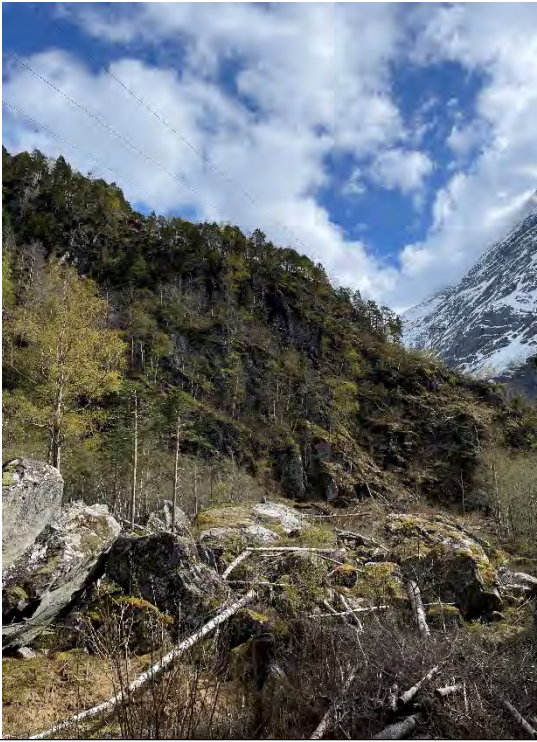
| Feltregistrering nr. | Kommentar | Bilde |
|---|---|---|
| 1149 | Løsneområde mot tunnelpåhugg i tidligere tunnelalternativ ved Mongehamran | |

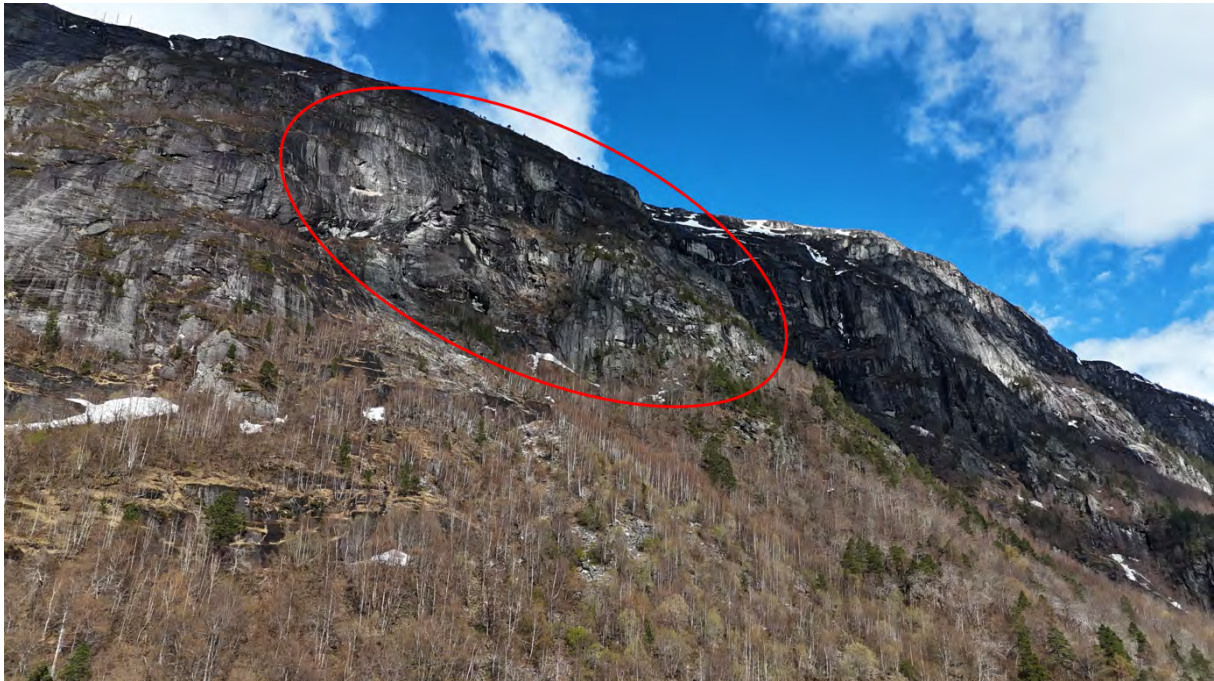
Figur 30: Foto fra vegnivå med området med potensielle løснеområder for steinsprang mot Mongeura II markert med rød ellipse.

En gjennomgang av skredhendelser på strekningen viser at skred (steinsprang/steinskred) har truffet vei 2 til 3 ganger på ca. 80 år ved Mongeura II. Skredmodellingene viser at skred vil passere veien og stanse i Rauma på strekningen. Observasjoner av fjellsiden fra veinivå viser at fjellet har strukturer og oppsprekking som gjør at en kan forvente nye skred fra området og det vurderes at skred i fremtiden vil ha omtrent samme gjentaksintervall som de har hatt historisk. Videre tilsier modelleringsresultatene at det må forventes at 1-5 % av blokkene vil treffe veibanen. Med bakgrunn i historiske hendelser vurderes det at den årlige skredfrekvensen er større enn 1/50 for skredpunktet.

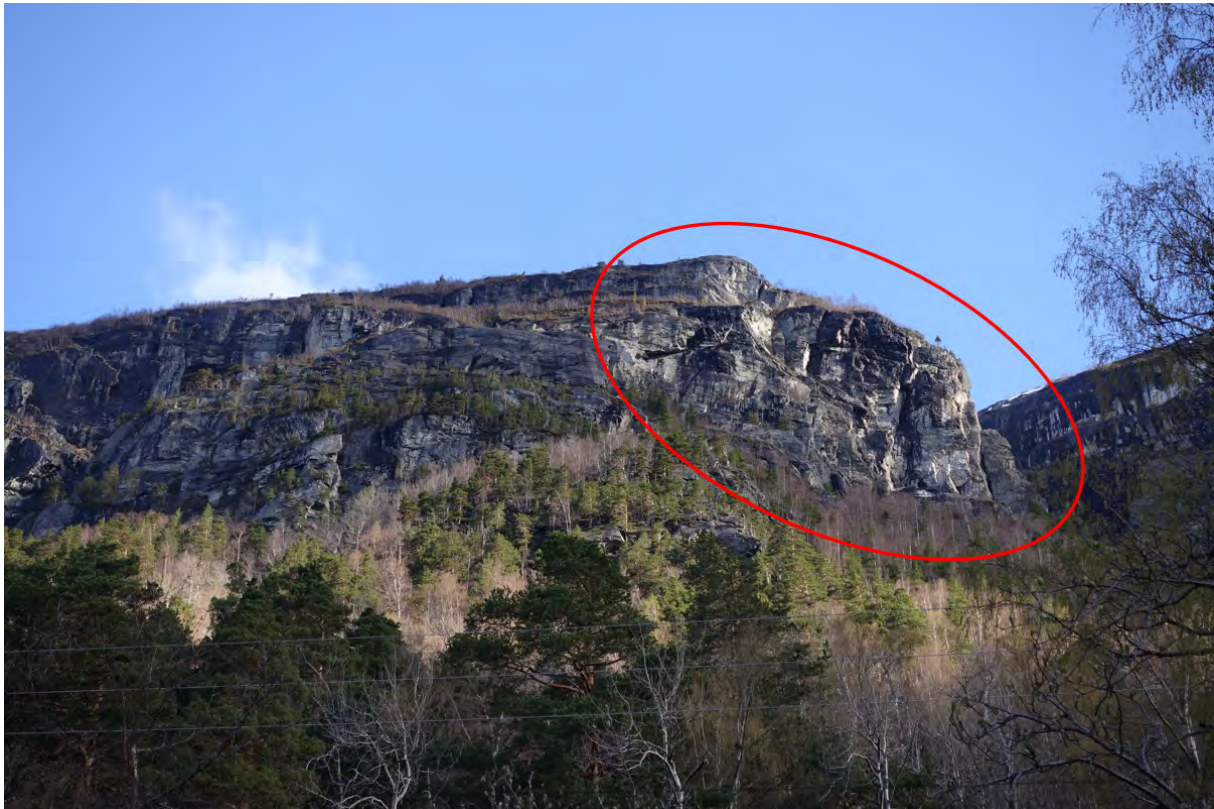
Figur 31: Foto som viser det viktigste området med potensielle løsneområder for steinsprang og steinskred (rød ellipse) som kan treffe Mongeura II.

Basert på historiske hendelser og observasjoner av fjellsiden vurderes det at det må forventes skredaktivitet omtrent med samme intervall i fremtiden. Det vil si at den årlige skredfrekvensen for steinsprang som er omtrent 1/30 for dette skredpunktet, det vil si større enn 1/50.

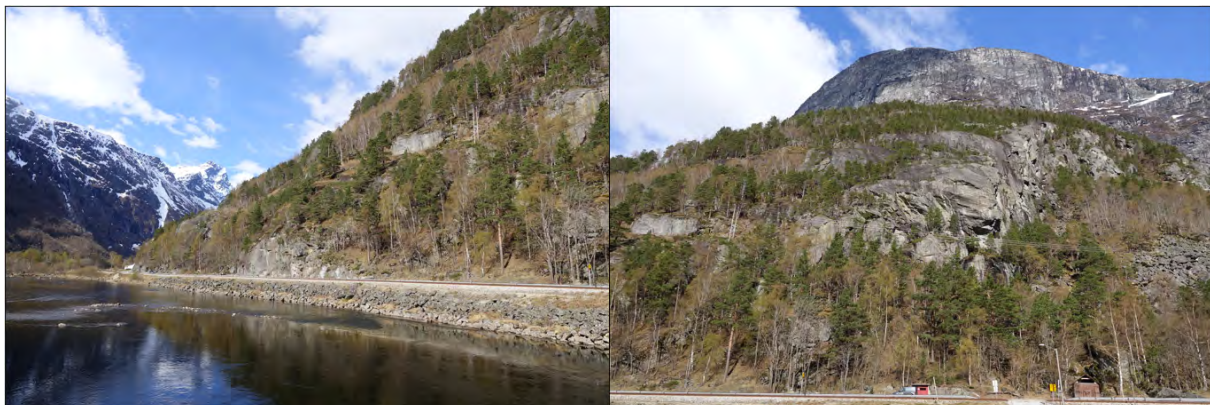
Figur 32: Oversiktsfoto fra befaring viser fjellområdet på strekningen forbi Remmem/Mongehamran.

Da det er en ryggformasjon som stikker ut fra dalsiden forventes det de fleste steinsprang som løsner høyt oppe vil gå ned til en av sidene av ryggen og ikke følge ryggen nedover. Bergmassen på ryggen er lite oppsprukket og det antas derfor lav løsnesannsynlighet på steinsprang.

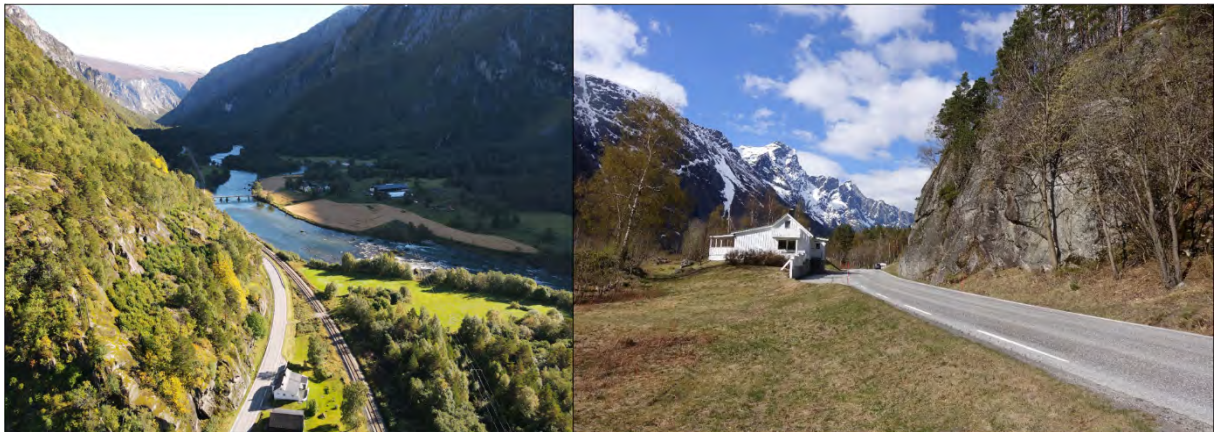
Figur 33: Venstre foto: Dronefoto tatt mot øst. I nedre venstre bildehjørne kan det observeres svaberg og ingen åpenbare løснеområder for steinsprang. Foto til høyre viser nedre del av svaberget ned mot dagens veg ved ved profil 24600 (Foto: AVV).

Modelleringer viser at steinsprang kan treffe veibanen, men det vurderes med bakgrunn i historiske hendelser, terrengformasjoner og mulige løснеområder at dette er sjeldne hendelser. Basert på overstående vurderes det derfor at Statens vegvesen vurdering om at skredsannsynligheten er større enn 1/50 er for konservativ og at utrendingen utført på vegene av NVE som sier at 1/100-årssonen ligger et stykke opp i fjellsiden vurderes mer sannsynlig. Asplan Viaks vurdering tilsier dermed at samlet skredsannsynlighet er mindre enn 1/50 på strekningen og at permanente sikringstiltak ikke er nødvendige.
