# B-undersøkelse for lokalitet 14043 Lybergsvika

NS 9410:2016

På oppdrag fra SalMar Farming AS har Åkerblå utført en B-undersøkelse under maks belastning ved lokalitet Lybergsvika.

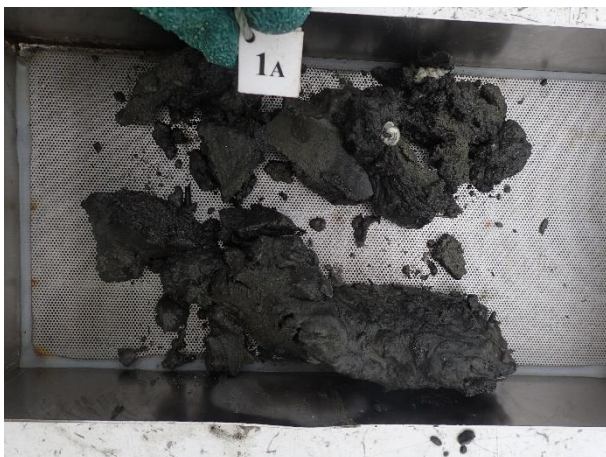
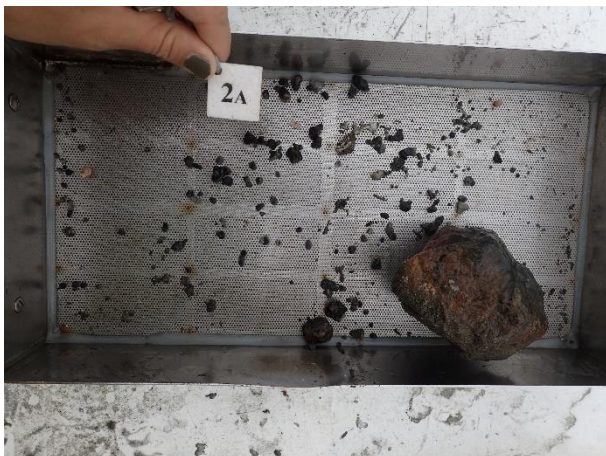
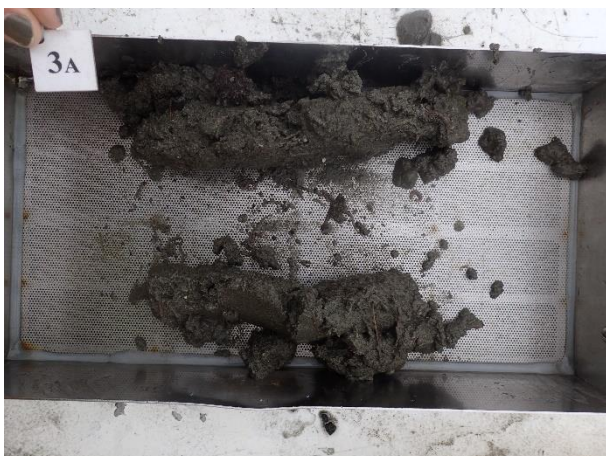
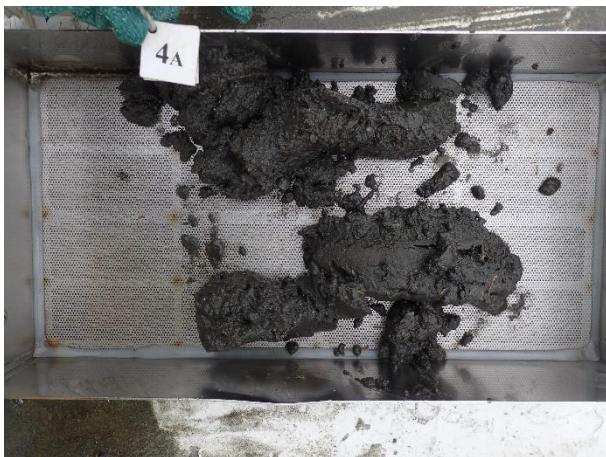
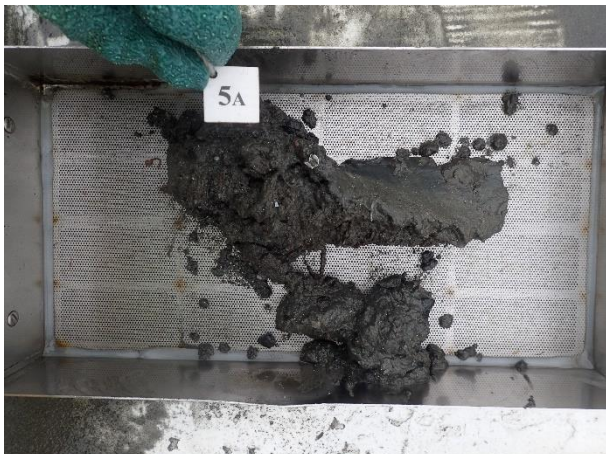
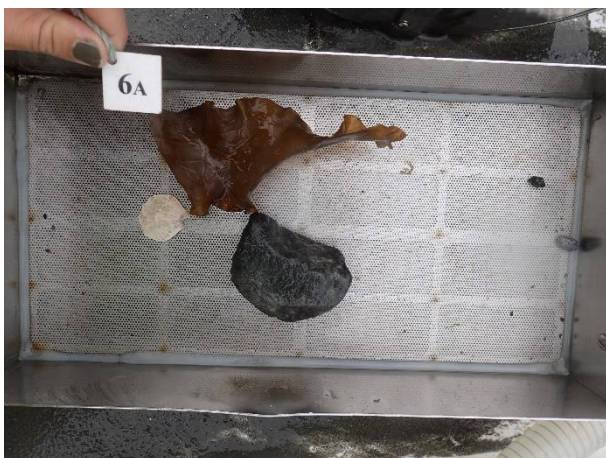
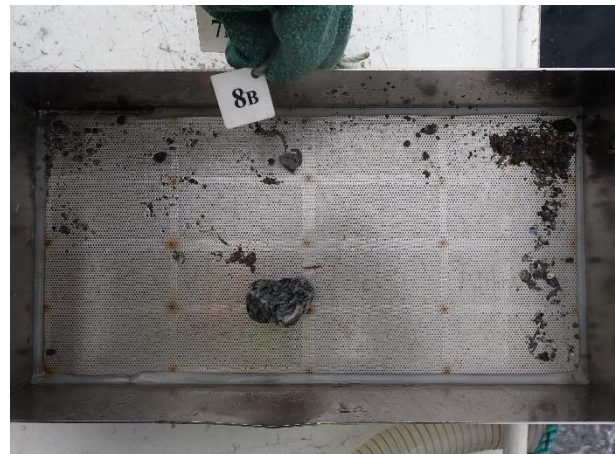
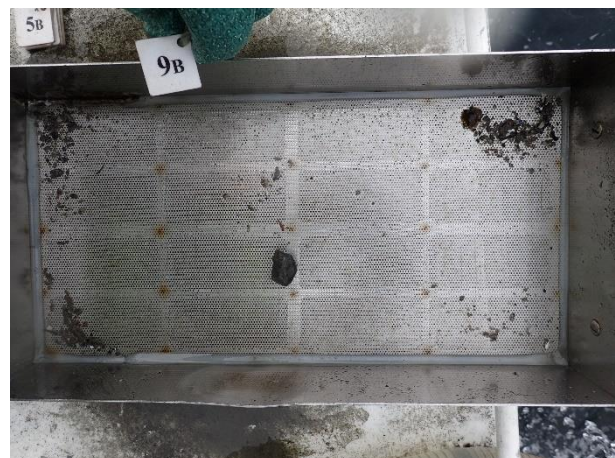
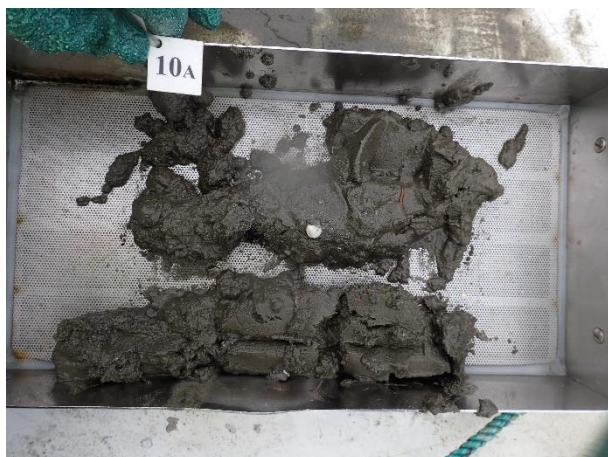
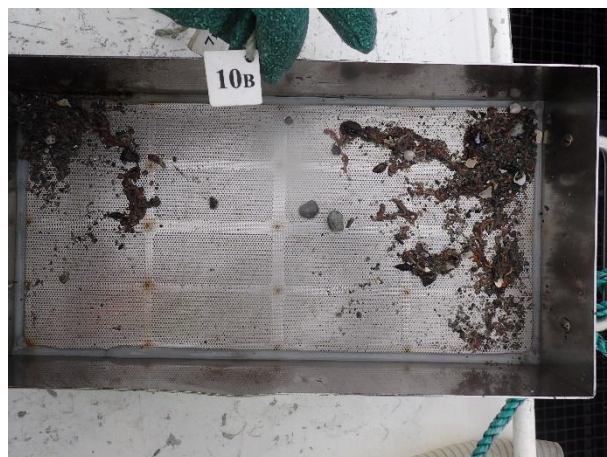
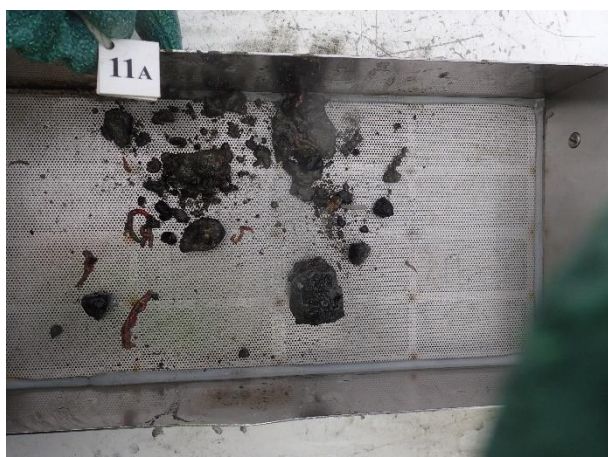
**Vedlegg 2 – Bilder fra prøvestasjoner**

**Type sediment:** Det ble samlet sediment ved 7 av 12 stasjoner i undersøkelsen hvorav 5 av 12 stasjoner ble vurdert til hardbunn. Sedimentsammensetningen på lokaliteten varierte noe mellom stasjonene, og besto hovedsakelig av silt, sand og grus med innblanding av leire ved stasjon nummer 1.

**Sensoriske vurderinger:** Det ikke registrert signifikante sensoriske indikasjoner på organisk belastning. Ved én stasjon ble det registrert noe lukt (St. 1) i grabbprøven. Ved den samme stasjonen i tillegg til stasjon 4 og 5 ble det registrert misfarget sediment. Stasjon 1 viste til tilstand 2 i den sensoriske vurderingen. Samlet fikk de sensoriske vurderingene tilstand 1.

Bilder nedenfor viser sediment (A) og ferdig vasket prøve (B) ved stasjonene.
