# C-undersøkelse /ASC vurdering

**Lybergsvika (14043)**

Oppfølgingsundersøkelse

Feltdato: 19.07.2021

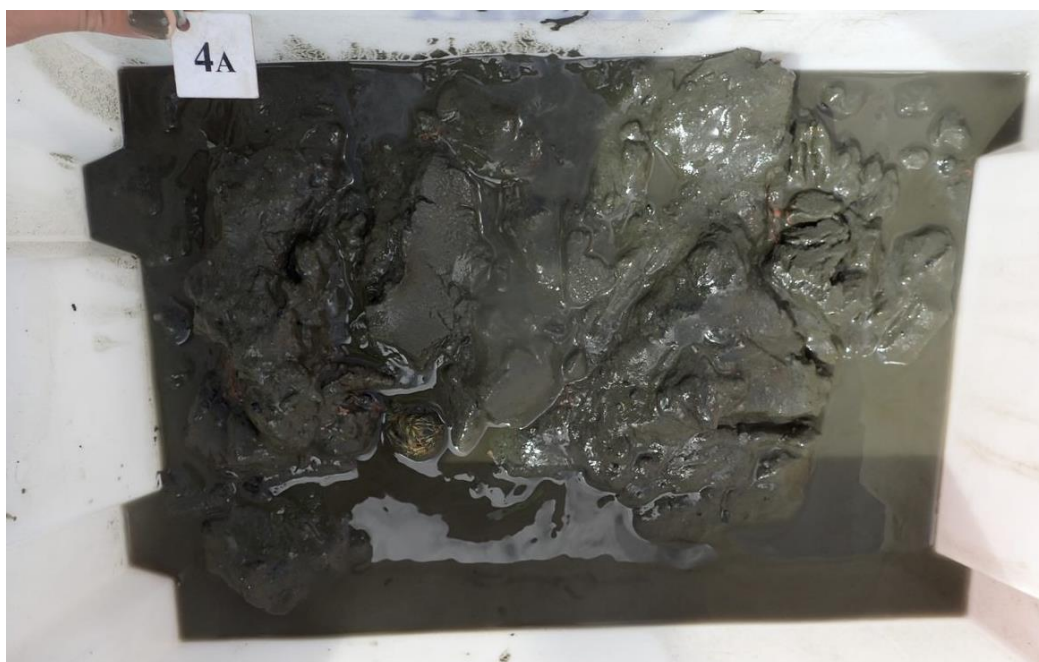
**Figur V9.3** Sediment før vask. Lapp indikerer stasjonsnummer LYB-4

Det ble tatt bilder av sedimentet fra ett hugg per stasjon etter at grabben ble tømt i plastbaljen, men før vask (Figur V9.1 – V9.4). Det ble ikke tatt bilde av LYB-1 grunnet menneskelig feil (glemsel).
