NOTAT NATURMANGFOLD FOR E136 VEBLUNGSNES

Nasjonal PlanID: NV15E136DV

Prosjekt nr.:	
Oppdragsgiver:	Nye Veier AS

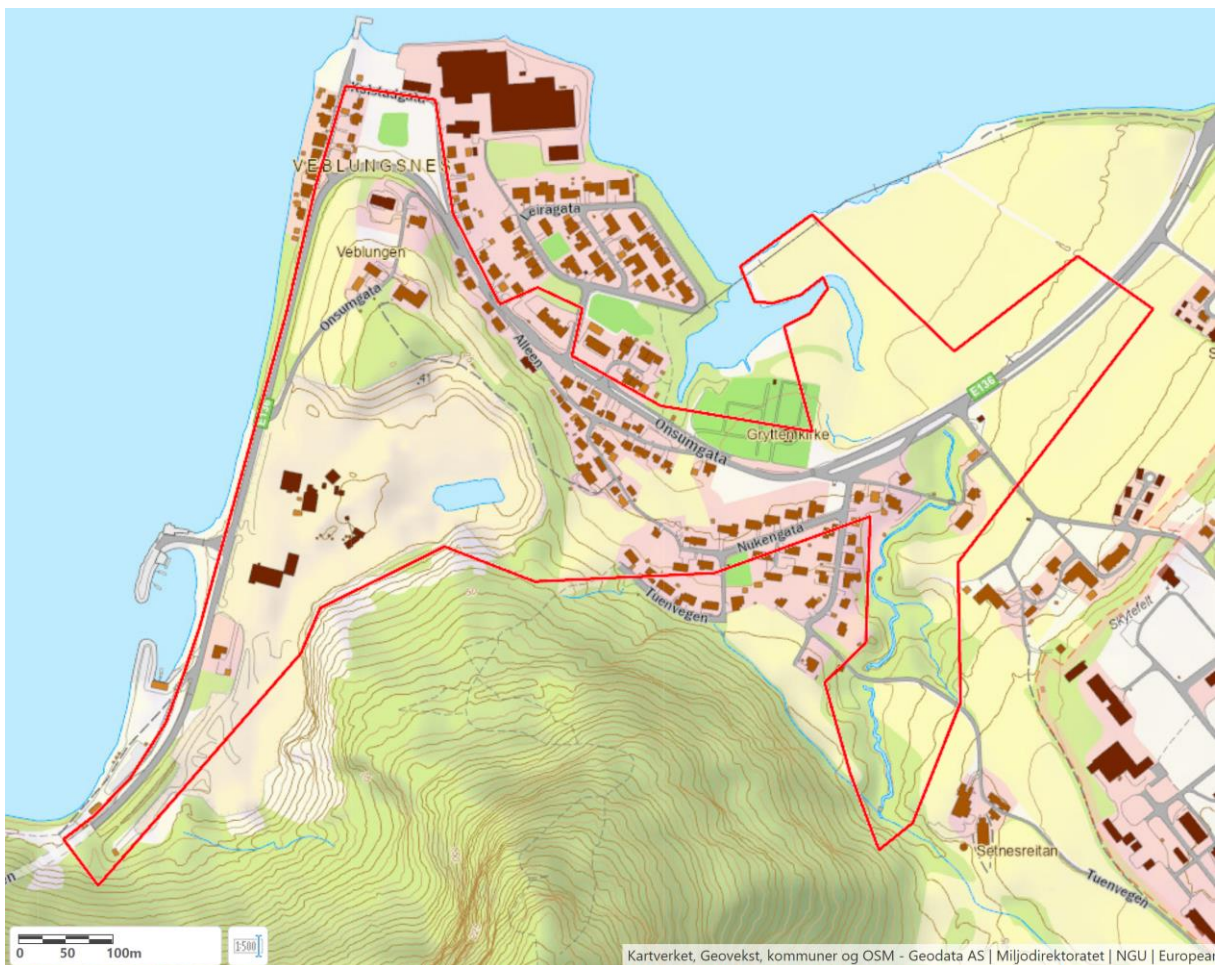
Figur 2-1 Naturmangfold og rødlistede landformer ble undersøkt innenfor den røde polygonen

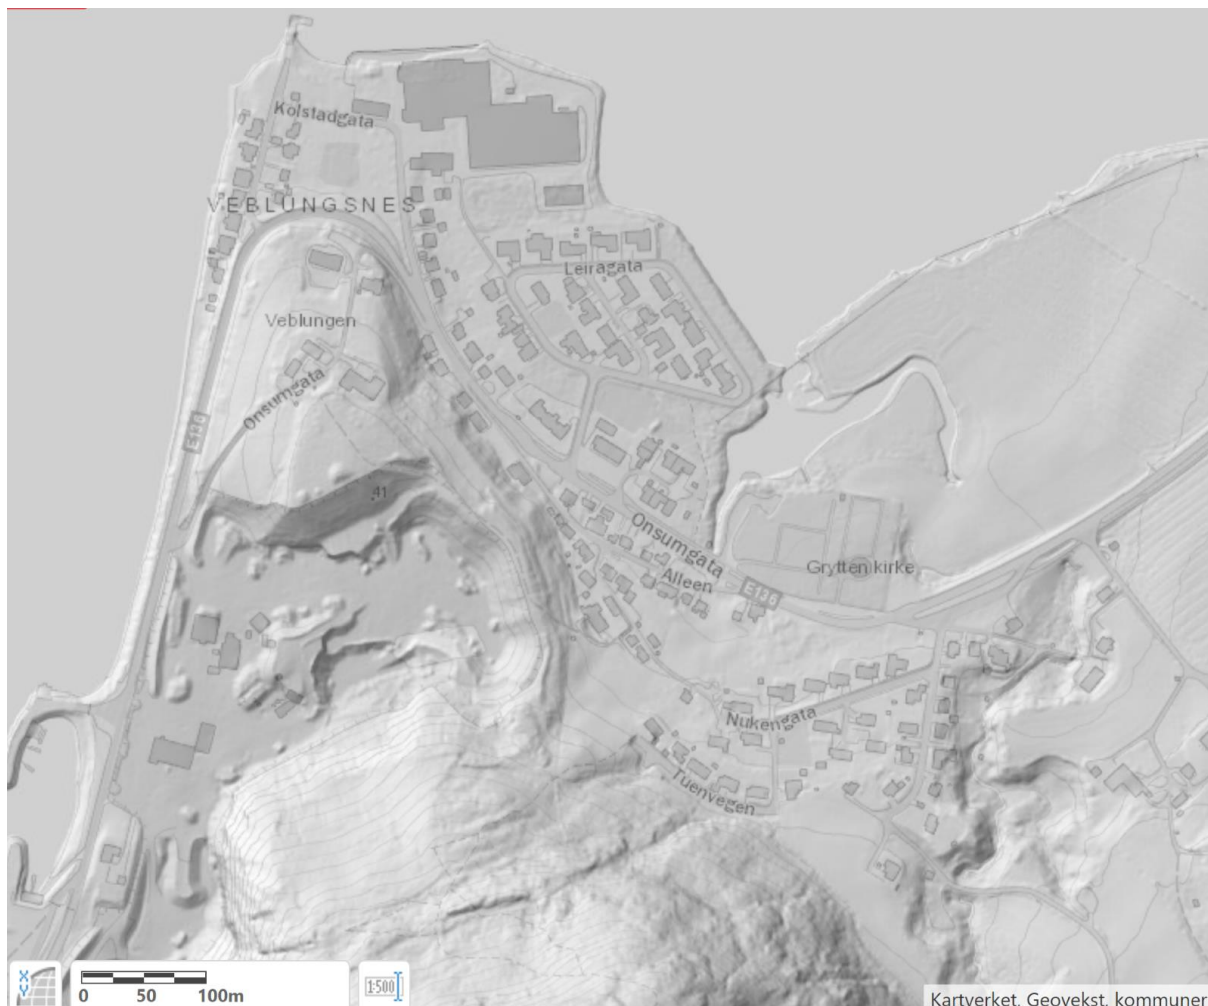
Figur 3-1 Skyggerelieff over planområdet (NVE 2022).

I tillegg ble det gjort en undersøkelse av rødlistede landformer basert på kart som viser topografien som skyggerelieff (NVE 2022). Delområder som viste potensiale for forekomsten av rødlistede landformer (Artsdatabanken 2018b) ble oppsøkt i felt og eventuelt avgrenset.

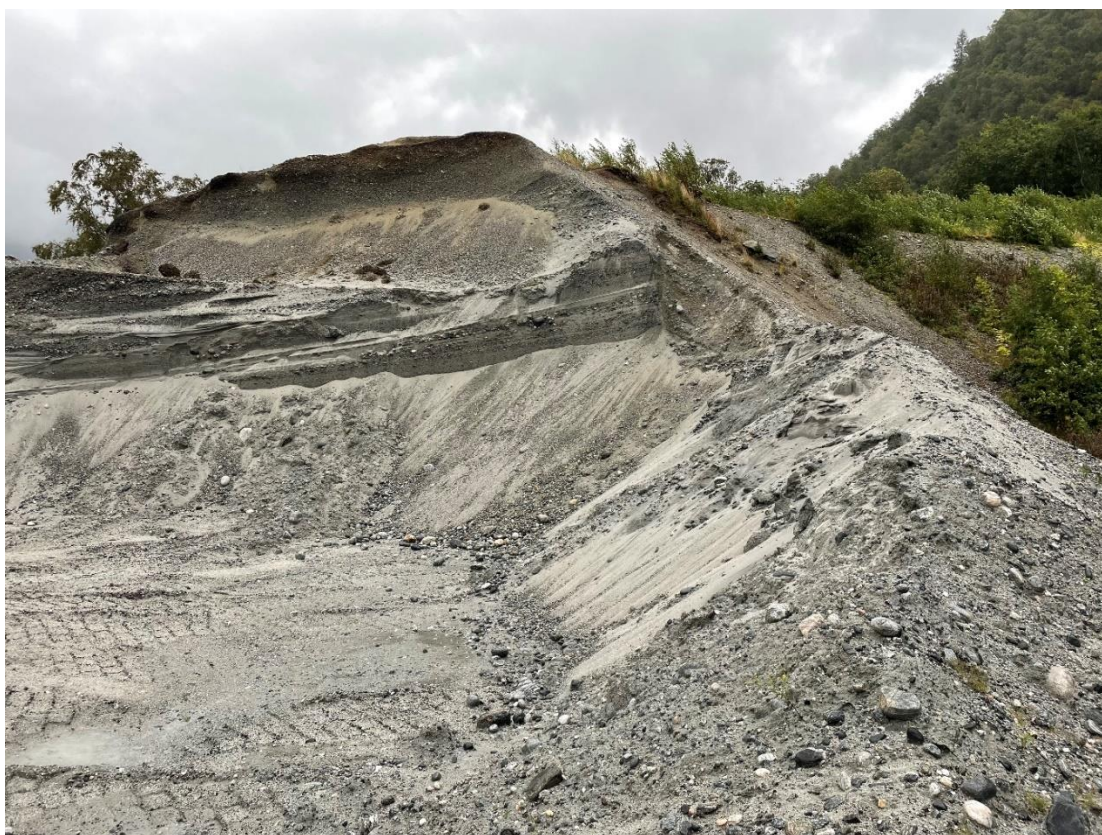
Figur 4-1 Kryssjiktning i breelvavsetningen er godt synlig i øvre delen av Veblungsnes sandtak (foto: H. Liebel).

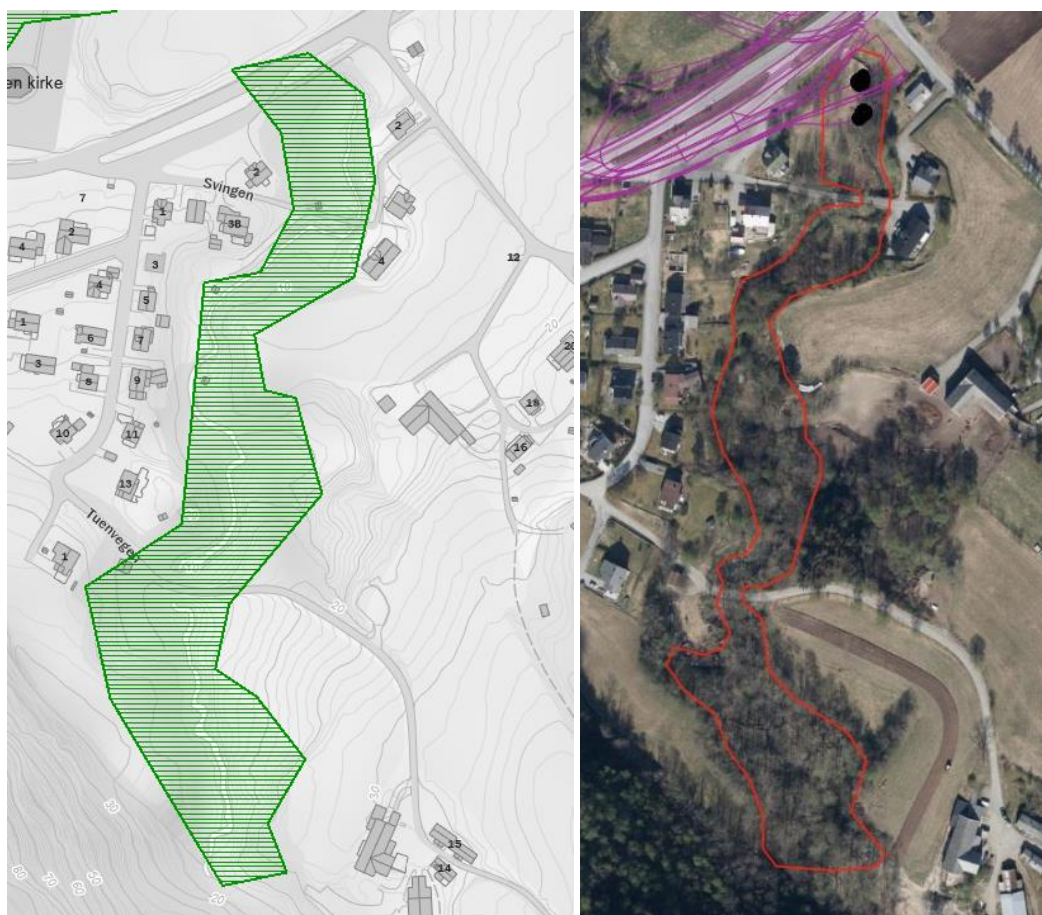
Figur 4-2 Utsnitt fra Naturbase til venstre med kartlagt lokalitet Setnesbekken fra 2001. Til høyre: Utsnitt fra Jordal (2018) med forslag til ny avgrensning av Setnesbekken

Naturtypelokaliteten «Setnesbekken» ble først registrert i 2001 og senere oppdatert i 2018. Ved ny NiN-kartlegging i forbindelse med reguleringsplanarbeid i 2022 er denne lokaliteten ytterligere redusert i omfang. Dette er hovedsakelig grunnet lav kvalitet som følge av tekniske inngrep og dokumentasjon av store mengder fremmede arter i nedre del av Setnesbekken.

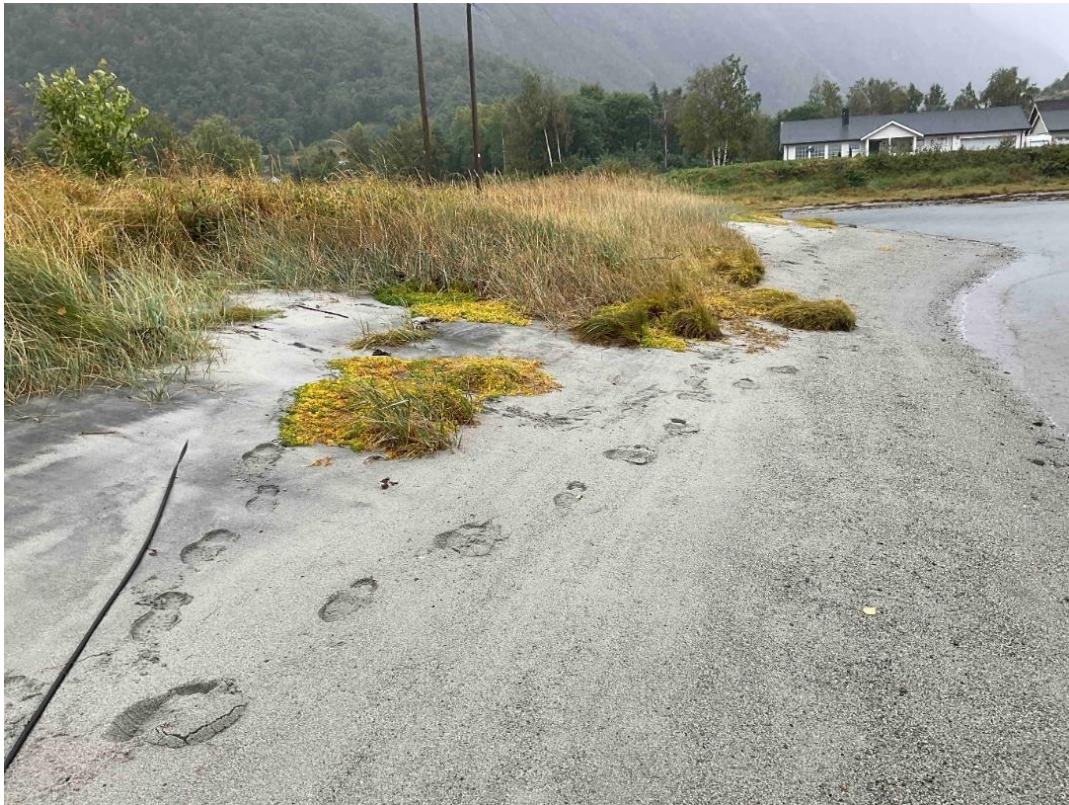
Figur 4-6. Sandstrand med en smal stripe som kan tolkes som sanddynemark med mye strandrug (foto: H. Liebel).

Tilstand: Tilstand er vurdert som moderat på grunn av en større forekomst av sandlupin og små murer som ble bygd med formål om å stabilisere strandsonen.

Usikkerhet: Det er usikkerhet knyttet til lokaliteten om den oppfyller kravene som sanddynemark eller om det er bare sandstrand uten sterk vindpåvirkning. Lokaliteten utgjør en liten rest med naturlig strandvegetasjon.

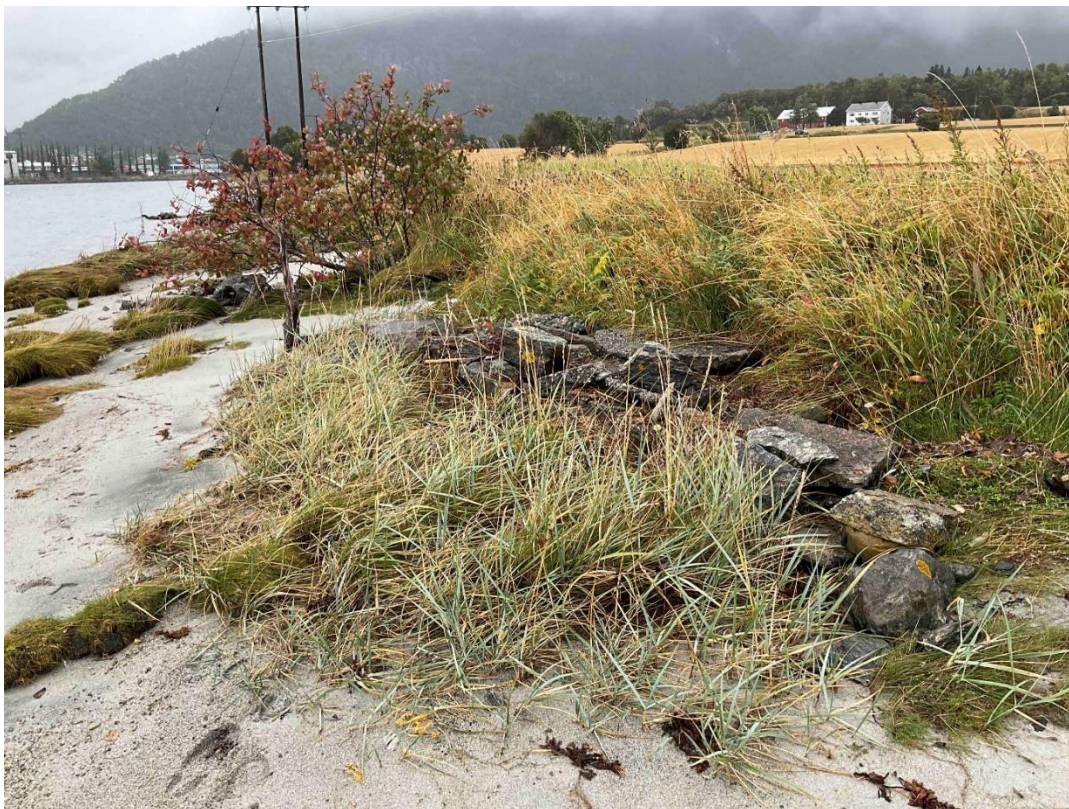
Figur 4-7. Det er registrert noen små murer som skal stabilisere strandsonen (foto: H. Liebel).

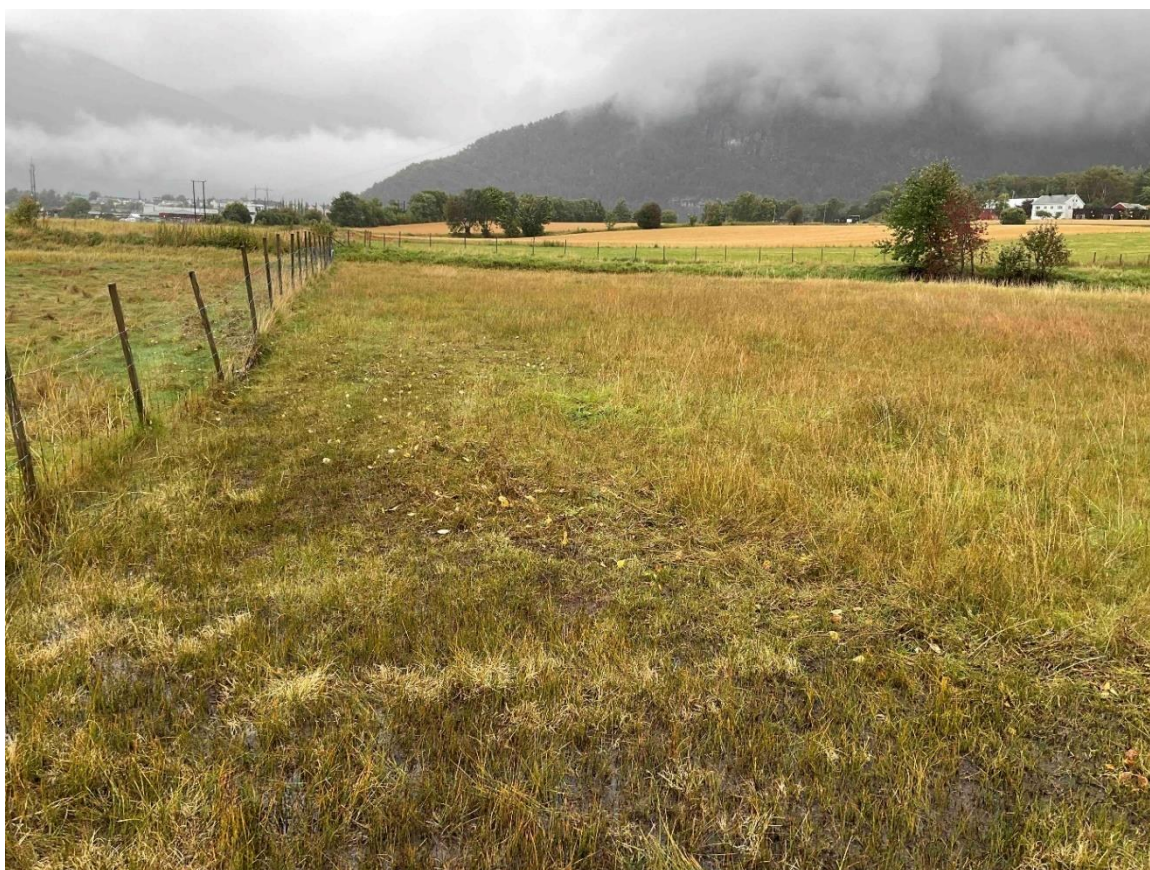
Figur 4-8. Semi-naturlig strandeng i hevd ved deltaet nord for Grytten kirke (foto: H. Liebel).

Naturmangfold: Naturmangfold er vurdert som lite på grunn av størrelsen under 10.000 m². Lokaliteten består av en intakt strandeng som er beitet av sau. Registrerte arter er føyblom, fjæresauløk, myrsauløk, saltsiv, tiriltunge, gåsemure, rødkløver, hønsegras, jåblom, fuglevikke, mjødurt, ryllsiv, strandkryp, englodnegras, engkarse, havstarr, mannasøtgras, gulaks, harestarr, stjernestarr, pølstarr, rustsivaks, småørkvein og krypkvein m.m. Ingen rødlistearter er registrert. Lokaliteten fortsetter utenfor prosjektområdet.

Tilstand: Tilstand er vurdert som god da strandenga er intakt og uten slitasje eller fremmede arter. Beitepresset i 2022 var ideelt: Ekstensivt sauebeite uten slitasje, men nok beitetrykk til å holde lokaliteten i god hevd.

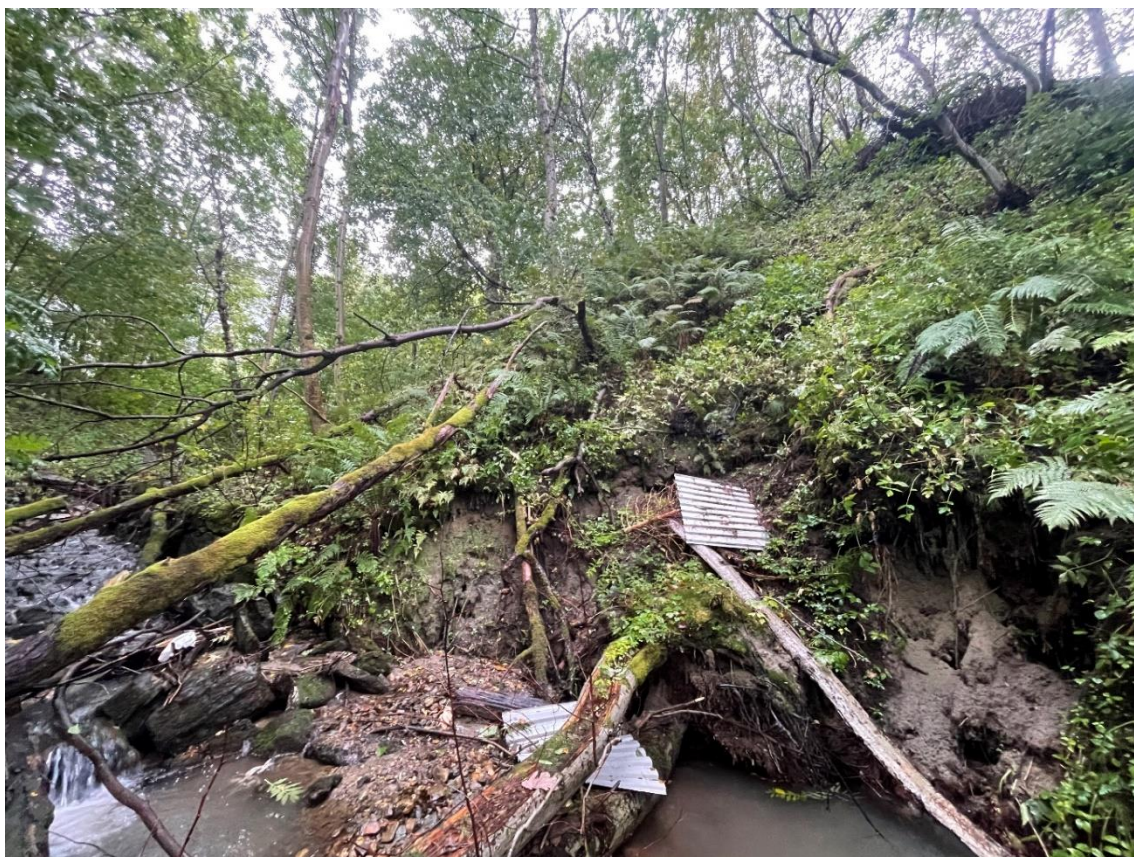
Figur 4-9. Ravinen med edellauvskog er erodert fra noe sandholdige masser (foto: H. Liebel).

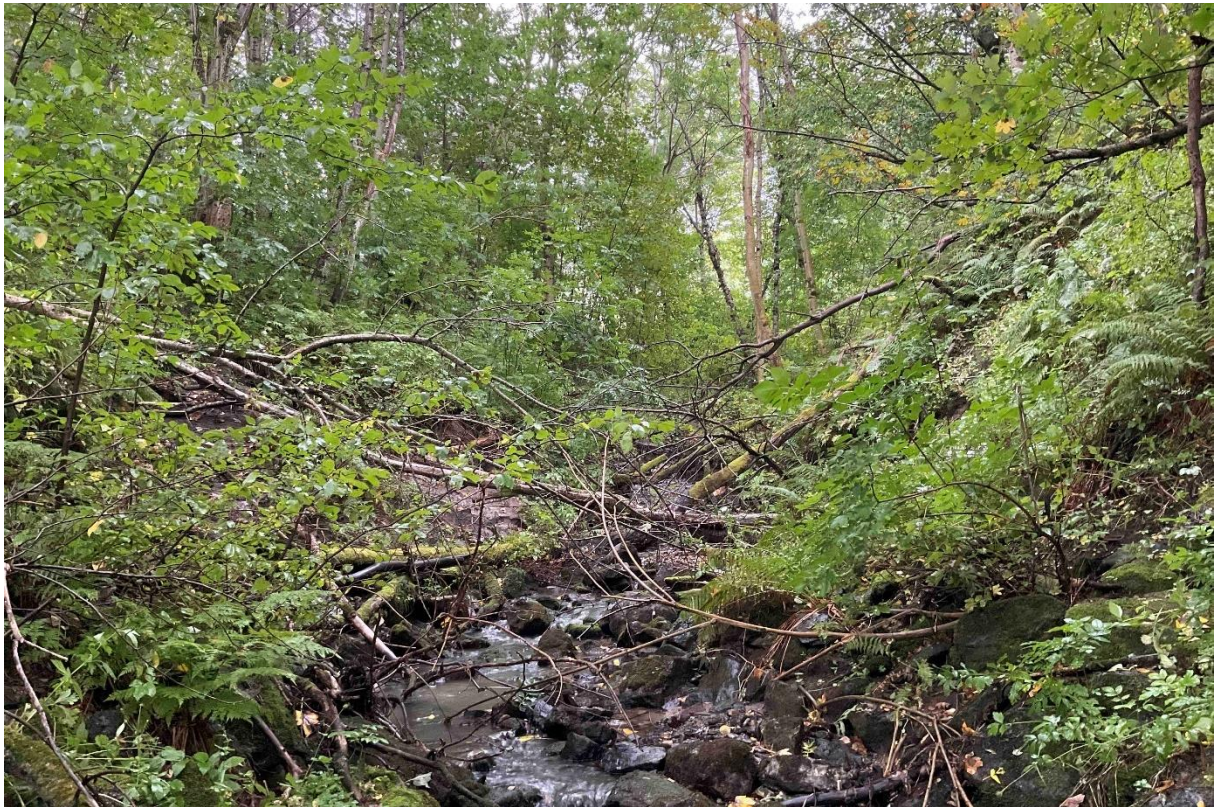
Figur 4-10. Høgstaude-edellauvskog med en stor forekomst av den innførte arten platanlønn (foto: H. Liebel).

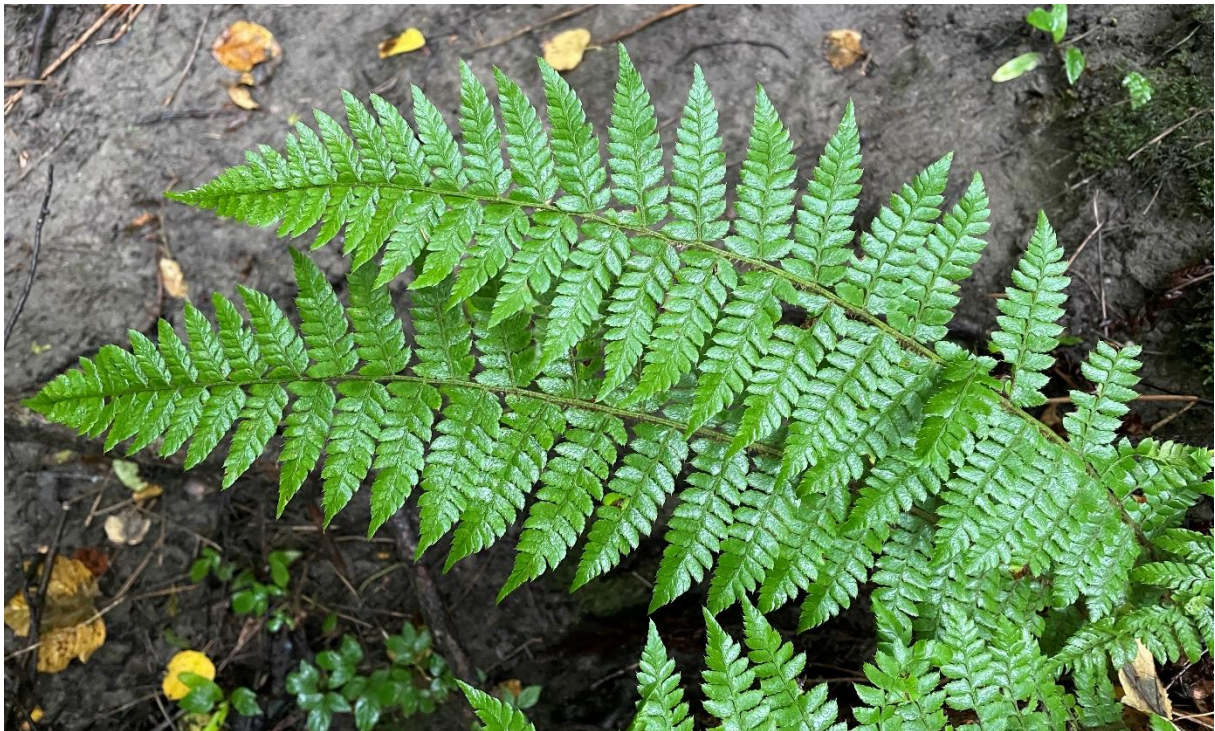
Figur 4-11. Junkerbregne (LC – livskraftig) har flere forekomster på lokaliteten (foto: H. Liebel).

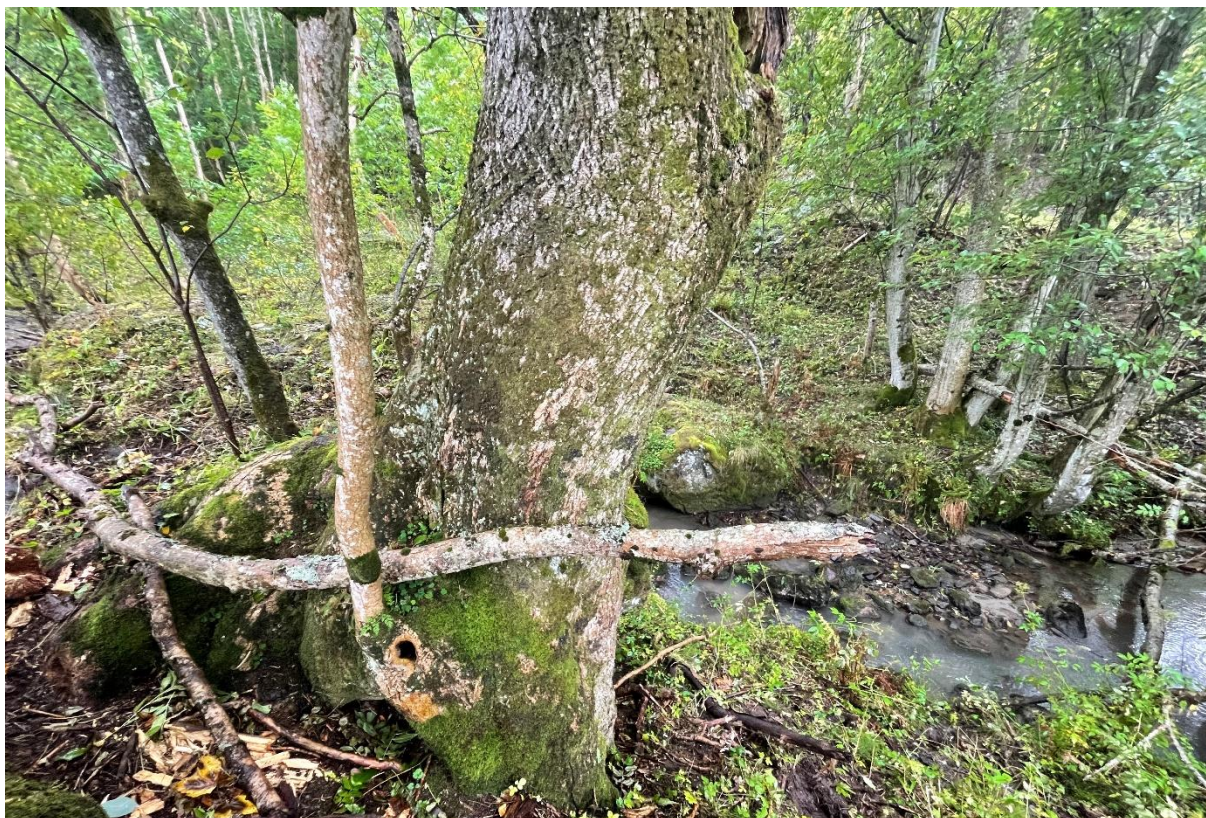
Figur 4-12. Hul ask på lokaliteten (foto: H. Liebel).

Naturmangfold: Naturmangfold er vurdert som moderat på grunn av størrelsen over 5.000 m² og 2 – 4 store trær per daa stort sett av ask. Det er også registrert noen hule asketrær med omkrets i brysthøyde på opptil 235 cm. Busksjiktet er lite utviklet. Feltsjiktet består av arter som skogstorkenebb, mjødurt, vendelrot, trollurt m.m. Lungenever ble registrert på flere trær. Dette tyder på kontinuitetsskog. Lokaliteten var beitet av storfe i 2022, og bærer preg av noe tråkkslitasje.

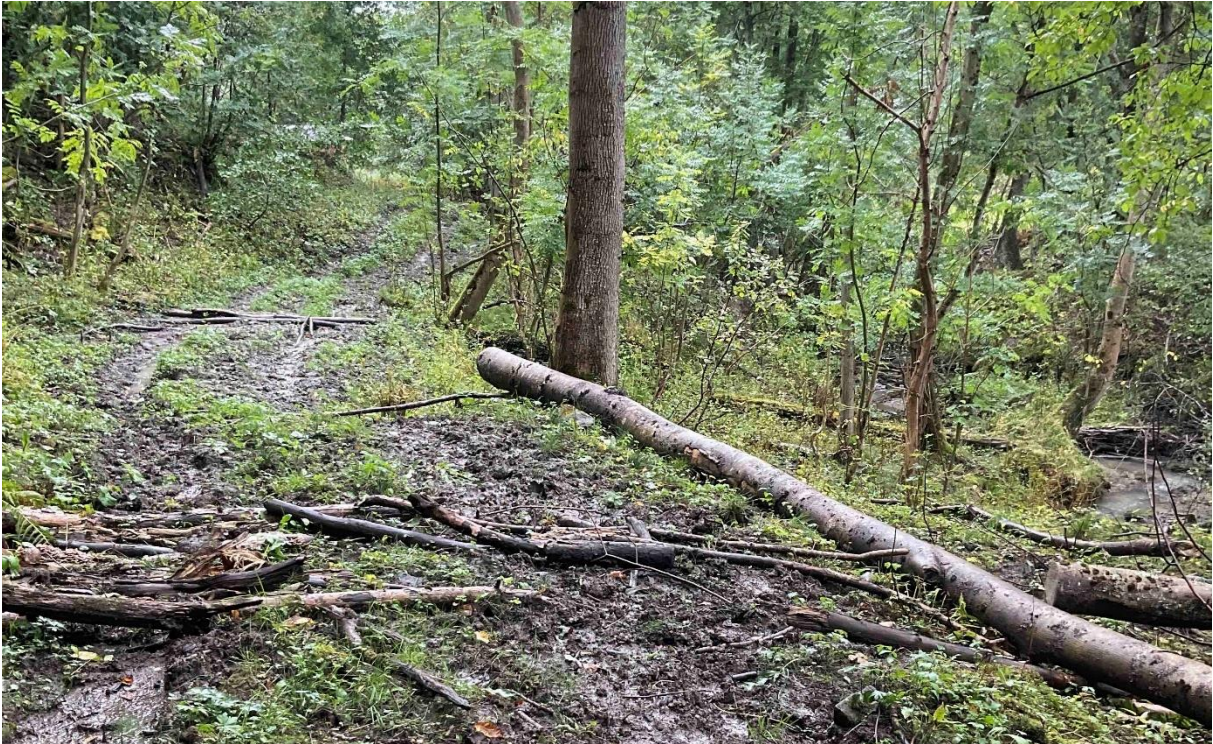
Figur 4-13. En traktorvei går gjennom lokaliteten. Deler av lokaliteten er sterkt hogstpåvirket (foto: A. K. Narmo).

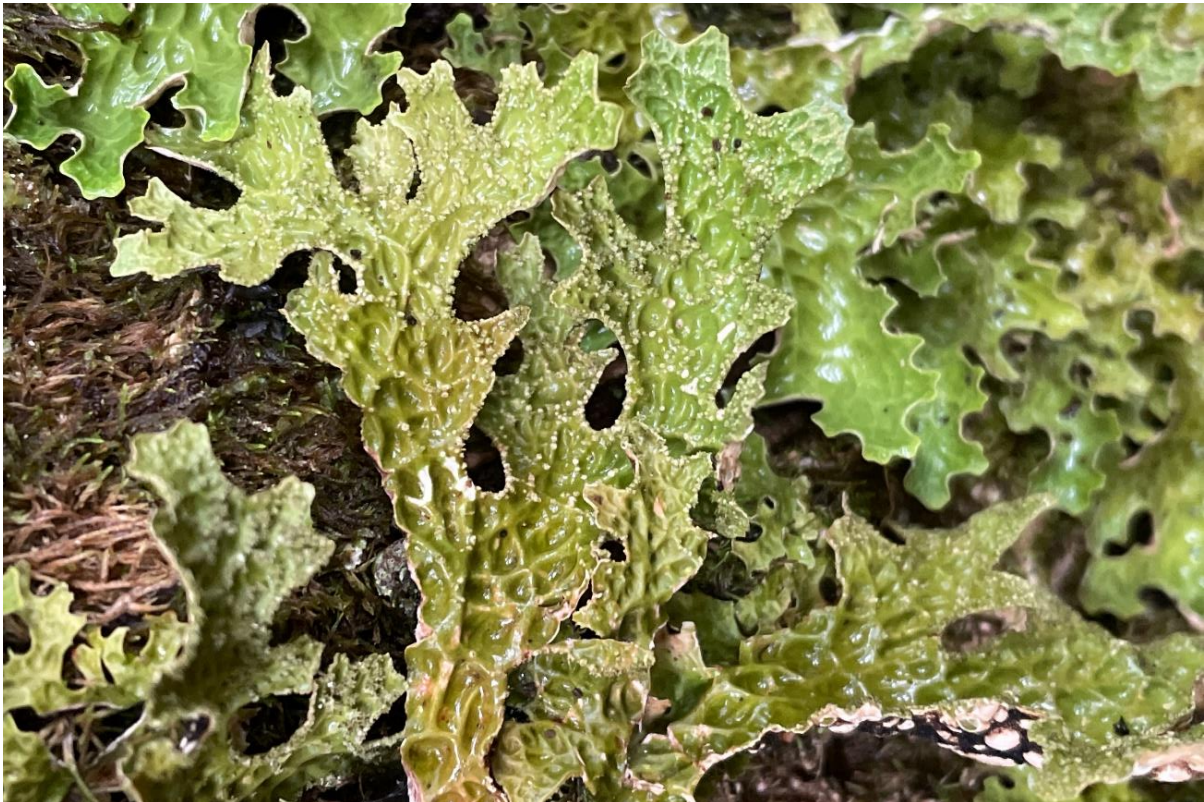
Figur 4-14. Lungenever er en lav som tyder på artsrike skogsmiljøer som har potensial for funn av flere rødlistearter. Lungenever er registrert innenfor naturtypelokalitet 3 og 4 (foto: H. Liebel).

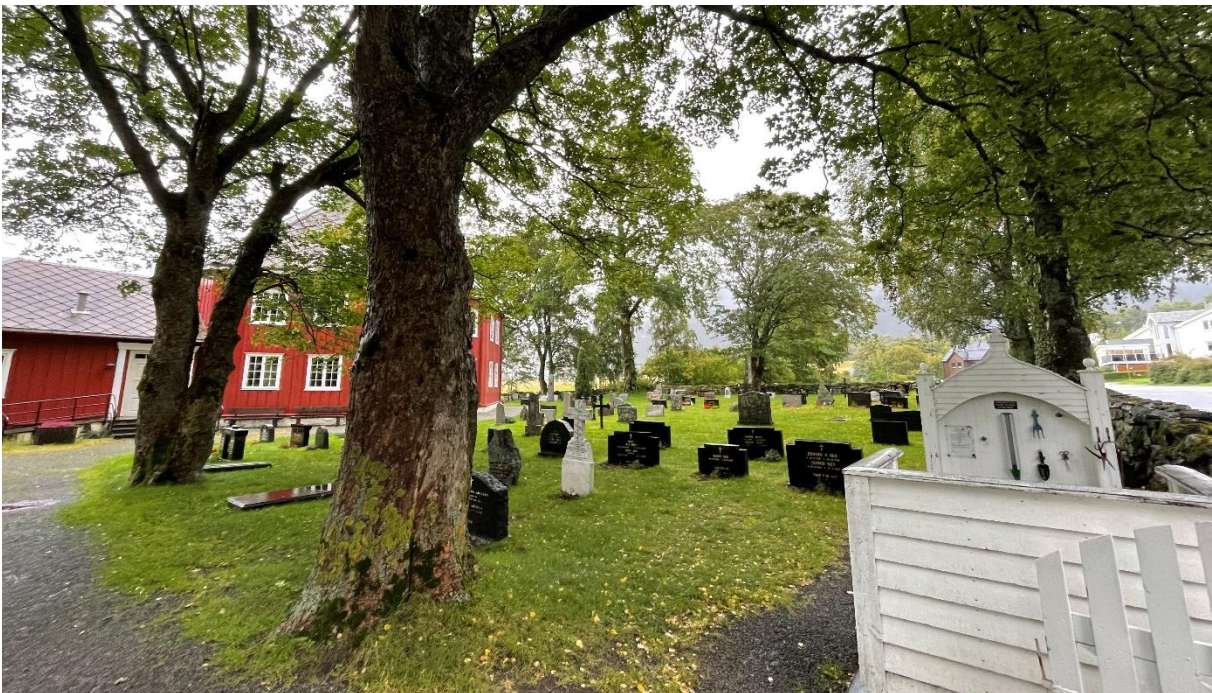
Figur 4-15. På kirkegården ved Grytten kirke er det registrert grove ask- og almetrær (EN) med noe potensial for sjeldne epifytter av lav eller moser (foto: H. Liebel).

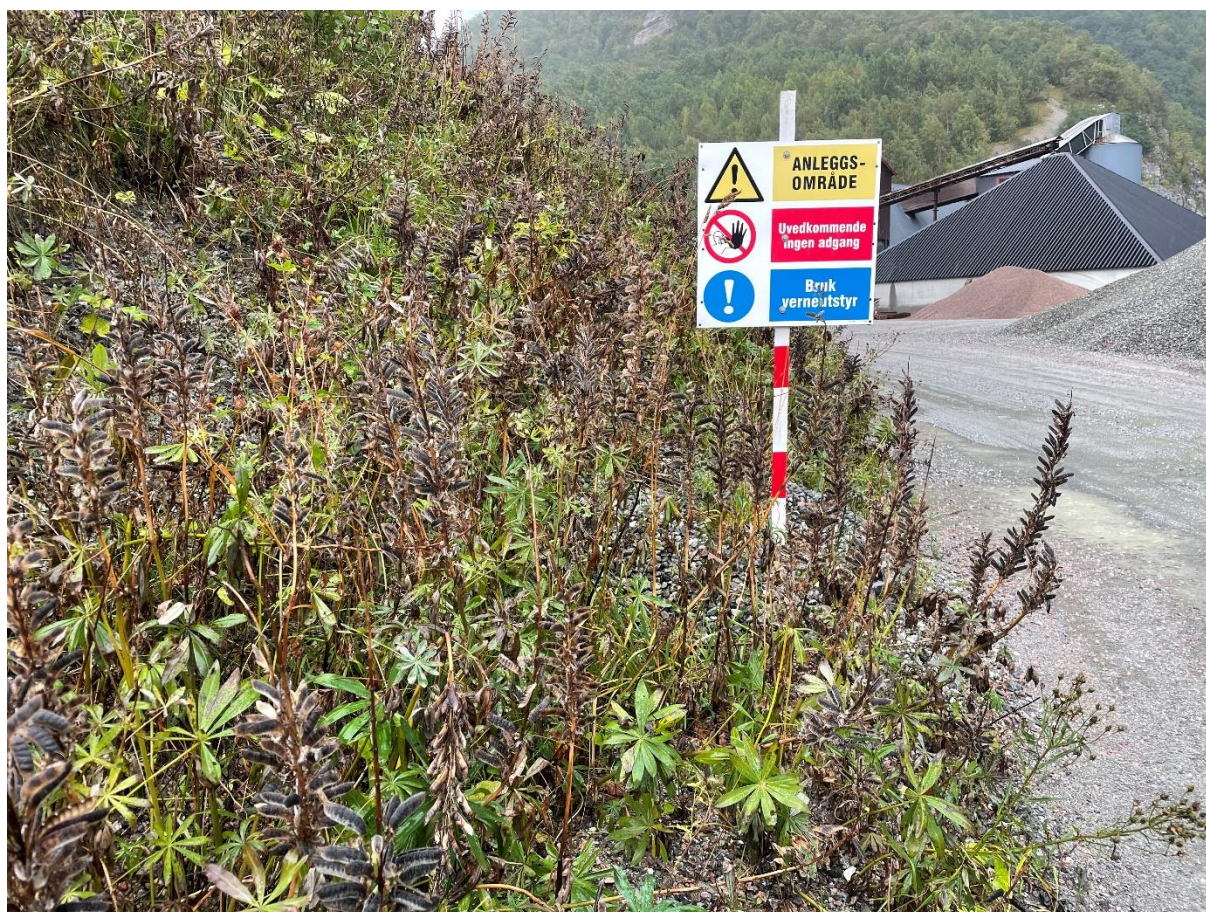
Figur 4-16. Både hage- og sandlupin har store forekomster i og rundt Veblungsnes sandtak (foto: H. Liebel).

I hele området til Veblungsnes sandtak er det registrert store mengder av sandlupin, hagelupin og klustersvineblom. Man kan gå ut ifra at sandtaket er kilden for spredning av de nevnte artene i forbindelse med massetransport til mange områder i Rauma kommune. Tiltak bør vurderes uavhengig av planen om ny E136. Vest for sandtaket er det registrert en stor forekomst av kystbjørnekjeks som ikke er en fremmed art, men som ønskes ikke spredd til noe steder likevel på grunn av helsefaren som den representerer.

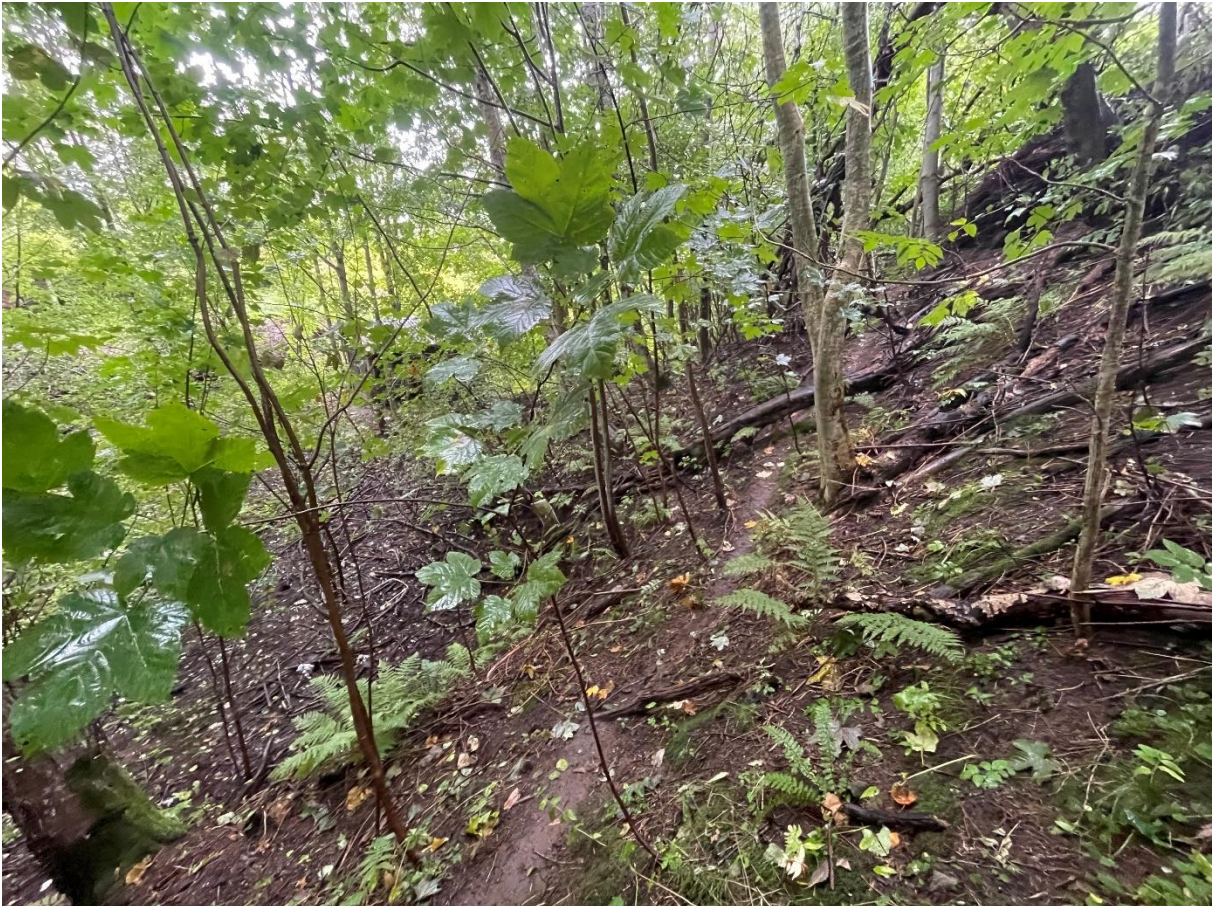
Figur 4-17. Stedvis er skogen langs Setnesbekken fullstendig dominert av platanlønn (foto: H. Liebel).

Langs Setnesbekken har det etablert seg mye platanlønn med diameter opptil over 50 cm i brysthøyde. Arten setter mye frø og forynger seg mye i skogen foreløpig spesielt i de nordligste delene. I tillegg er det registrert kjempespringfrø der som foreløpig har avgrensede, små forekomster.

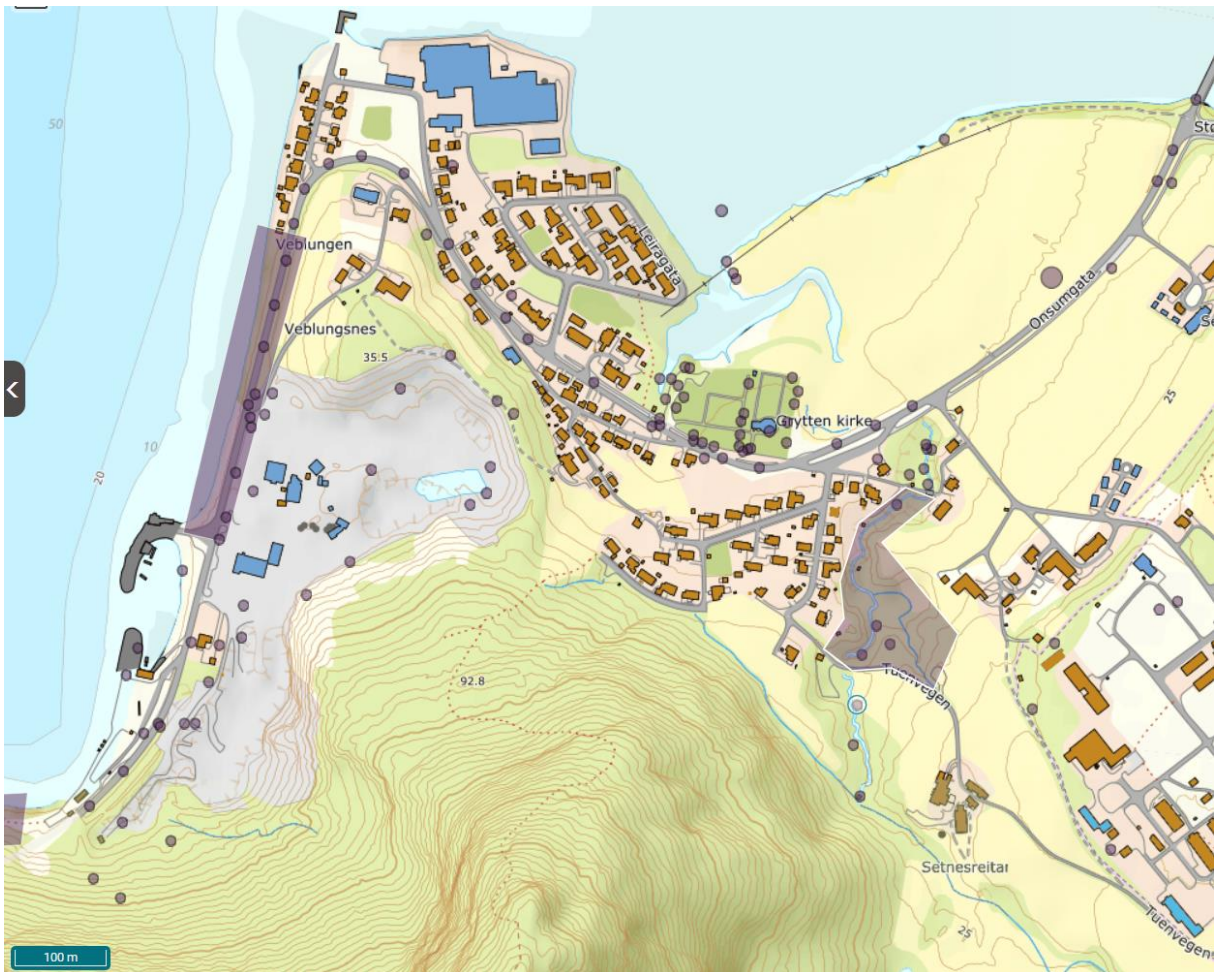
Figur 4-18. Fiolette områder og prikker viser registrerte forekomster av fremmede arter i de høyeste risikokategoriene SE (svært høy risiko) og HI (høy risiko).

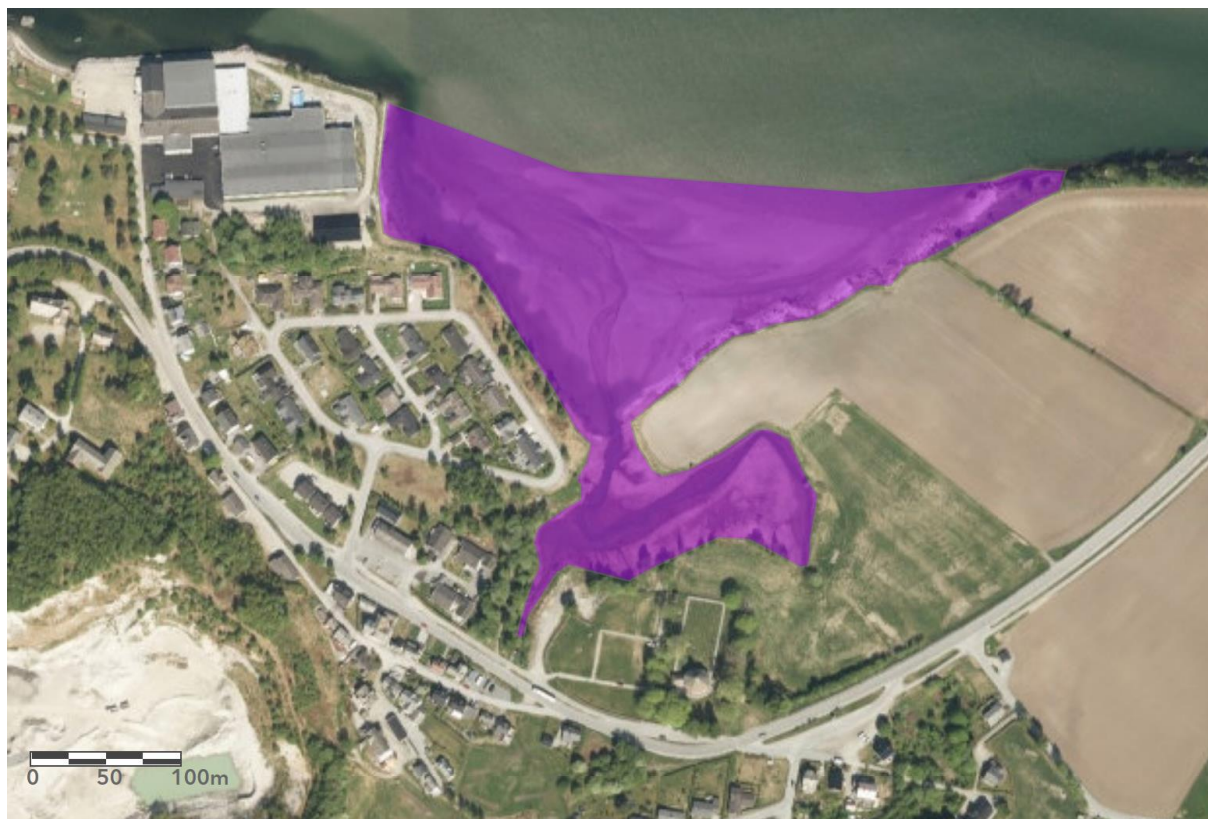
Figur 4-19. Aktivt delta ved Setnesbekken nord for Grytten kirke er vist i fiolett.

En rødlistet landform ble registrert i planområdet: Delta. Deltaområdet ved Setnesbekken nord for Grytten kirke er del av et mye større deltaområde som er knyttet til Raumas utløp i Isfjorden. Store deler av det opprinnelige deltaområdet er imidlertid gått tapt gjennom utbygging og utfylling knyttet til nærings- og boligformål. Deltaet ved Setnesbekken er av den aktive typen som er påvirket noe av grøfting og massefylling spesielt på nordvestsiden.

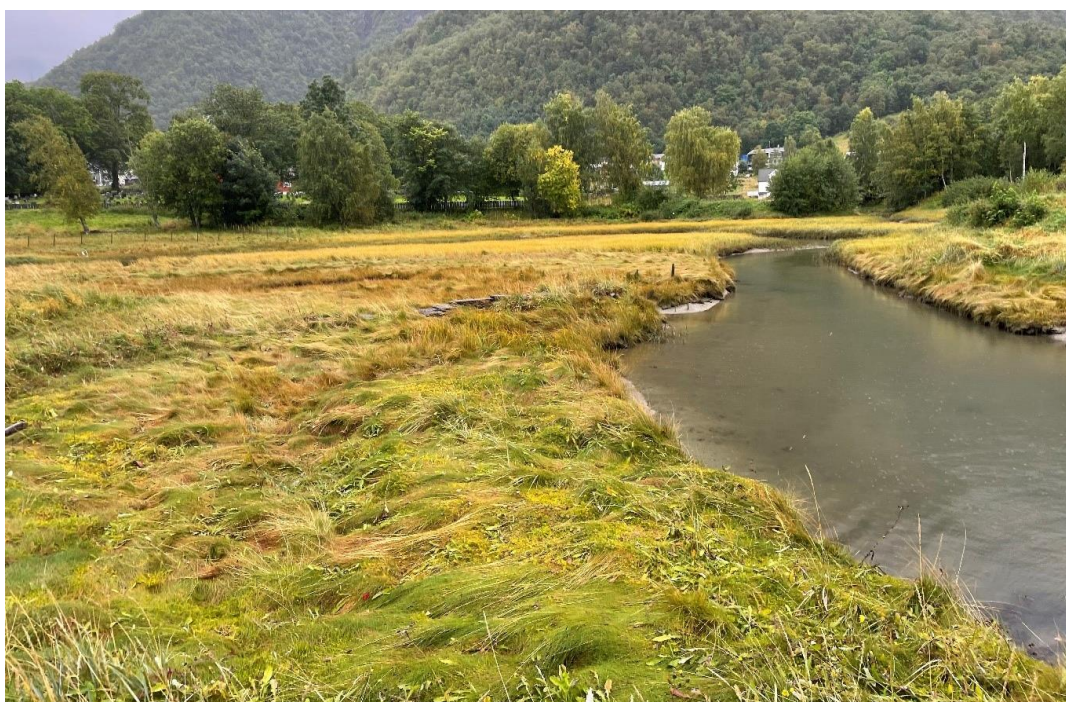
Figur 4-20. Setnesbekken har en meander (også rødlistet landform i kategori VU som her betraktes som del av deltaområdet; foto: H. Liebel).
