## NOTAT Forurenset grunn for E136 Veblungsnes

### Planarbeid E136 Dombås-Vestnes Strekningen Veblungsnes

Prosjekt nr.:	629042-06
Oppdragsgiver:	Nye Veier AS

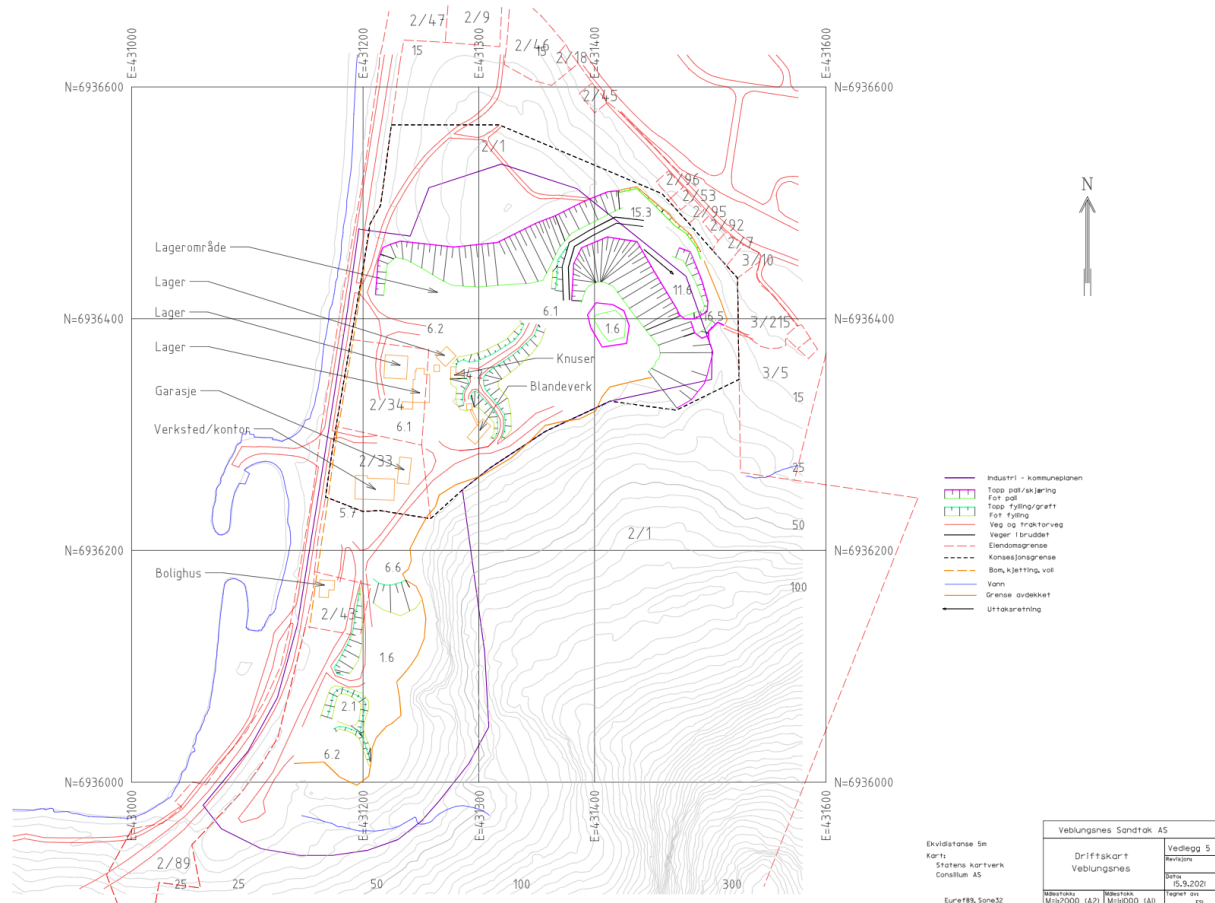
Figur 4-2. Driftskart som viser dagens situasjon ved sandtaket.

Det er tatt ut sand ned til og under havnivå. Det prioriteres nå avslutning og tilbakestilling mot øst. I den forbindelse er det tilført masser til sandtaket. Disse massene er i henhold til daglig leder ved sandtaket hentet fra Nesstranda, hvor det er

tatt ut masser for å utvide industriområdet der. Det skal også være tilført masser fra et boligområde. Massene fra Nesstranda og boligområdet antas å være rene, men det finnes ikke dokumentasjon på dette. I driftsplan for sandtaket som ble utarbeidet i 2021, står det at det er brukt «skrotmasser» for å fylle ut i øst. Det er usikkert om skrotmasser i denne sammenheng er ment som masser med skrot i, eller masser av dårlig geoteknisk kvalitet hentet fra Nesstranda.

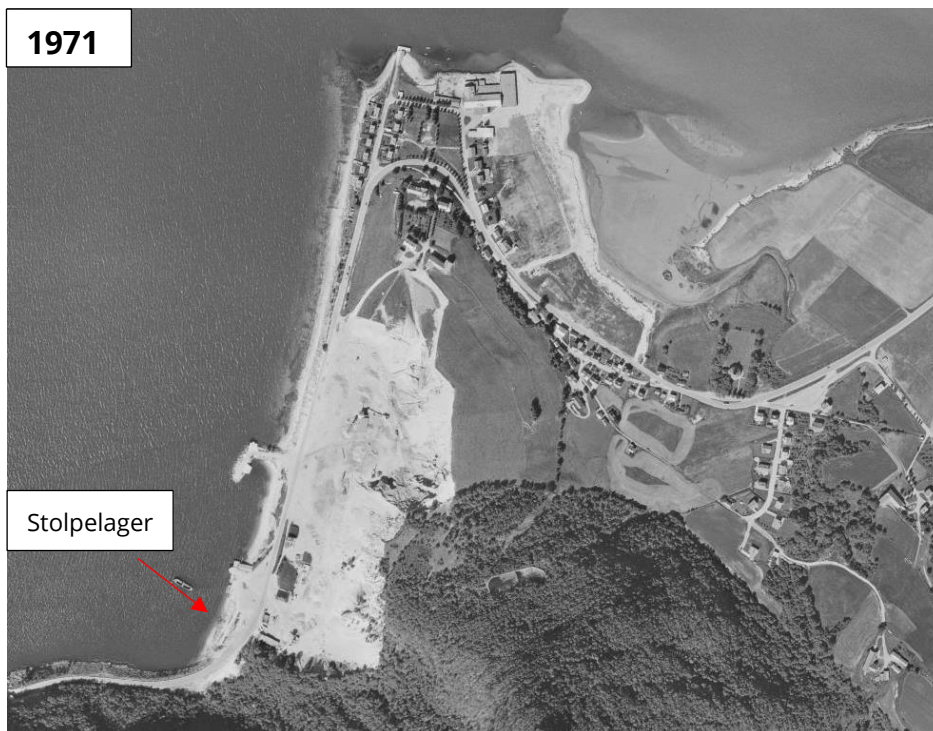
Figur 4-3 Flyfoto fra 1971. Industrivirksomheten på nordsiden av Veblungsnes og uttak av sand og grus i Veblungsnes sandtak vises tydelig. Foruten dette går ny vegtrase gjennom tidligere dyrket mark (hentet fra norgebilder.no).

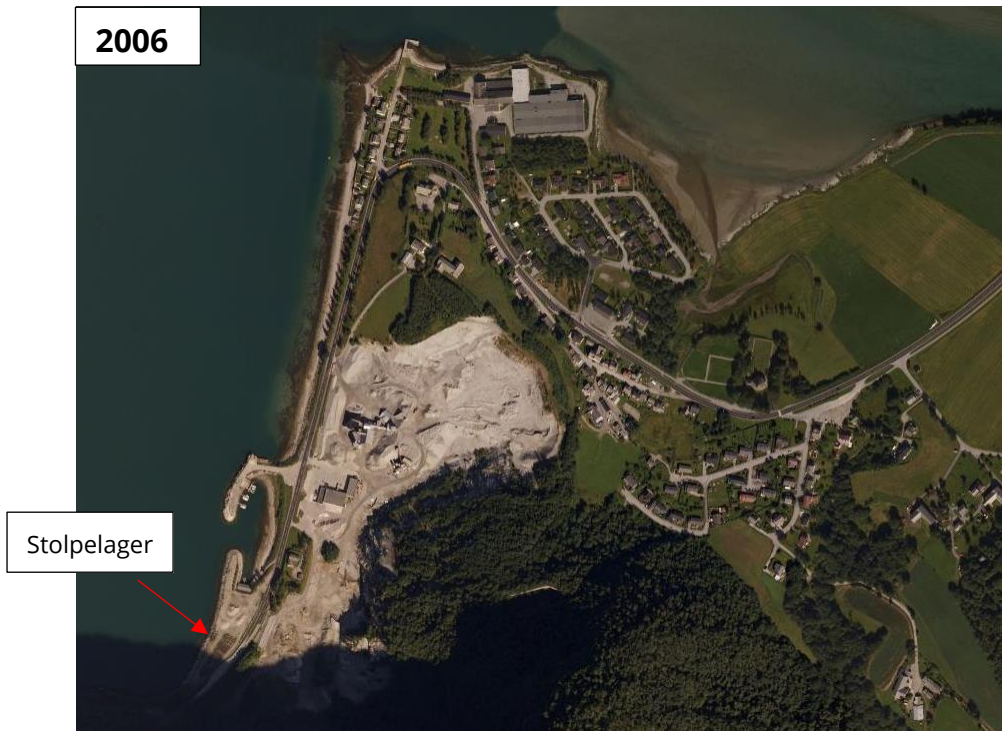
Figur 4-4 Flyfoto fra 2006. Industrivirksomhet i nord og Veblungsnes sandtak har i løpet av perioden ekspandert. Boligfeltene på østsiden av Veblungnes har utvidet seg. Stolpelageret i sør-vest vises tydelig, og er lagt oppe på ny molo som ble bygget på tunnelmasser fra Innfjordtunnelen som ble ferdigstilt i 1991.
