# Åndalsnes - grunnundersøkelser og kvikkleireutredning

FARESONE 2389 JERNBANEGATA

DOK.NR. 20200050-02-R  
REV.NR. 1 / 2020-10-26

Prosjekttittel: Åndalsnes - grunnundersøkelser og utredning av faresone 2389  
Jernbanegata  
Dokumenttittel: Faresone 2389 Jernbanegata  
Dokumentnr.: 20200050-02-R  
Dato: 2020-08-17  
Rev.nr. / Rev.dato: 1 / 2020-10-26

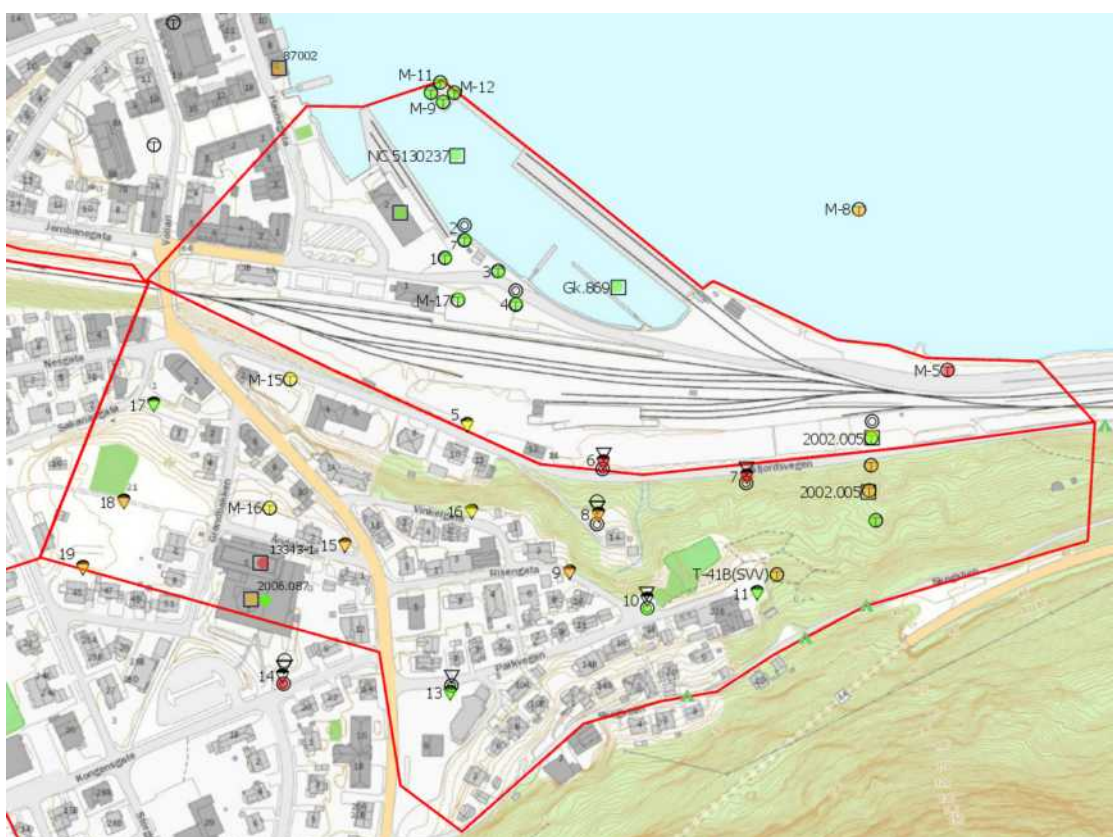
Figur 4 Plan detaljerte grunnundersøkelser. Fargekode borer: Grønt – ikke kvikkleire, gult - mulig kvikkleire, oransje – antatt kvikkleire og rødt – påvist kvikkleire (prøver)

Figur 4 viser nye og tidligere grunnbøringer i faresonen. Kartet er vist i stor målestokk på tegning 010. Terrengsnitt som viser forholdene nede i grunnen er vist på tegning 100 - 106.

Forekomst av kvikkleire er indikert med fargekode på Figur 4 (over) og tegning 010 - 013. Rødt betyr at kvikkleire er påvist ved prøvetaking. Oransje boringer er antatt kvikkleire basert på tolkning av sonderingskurvene (avtagende bormotstand i leire). Gul er mulig kvikkleire tolket fra sonderingene (usikker tolkning). Grønn fargekode angir at det ikke er kvikkleire (antatt / påvist). Utstrekning av kvikkleire i dybden er vist på lagdelingsprofiler P1-P7 på tegning 100-106. Tolket / påvist kvikkleire er markert med skravur på profilene P1-P7.

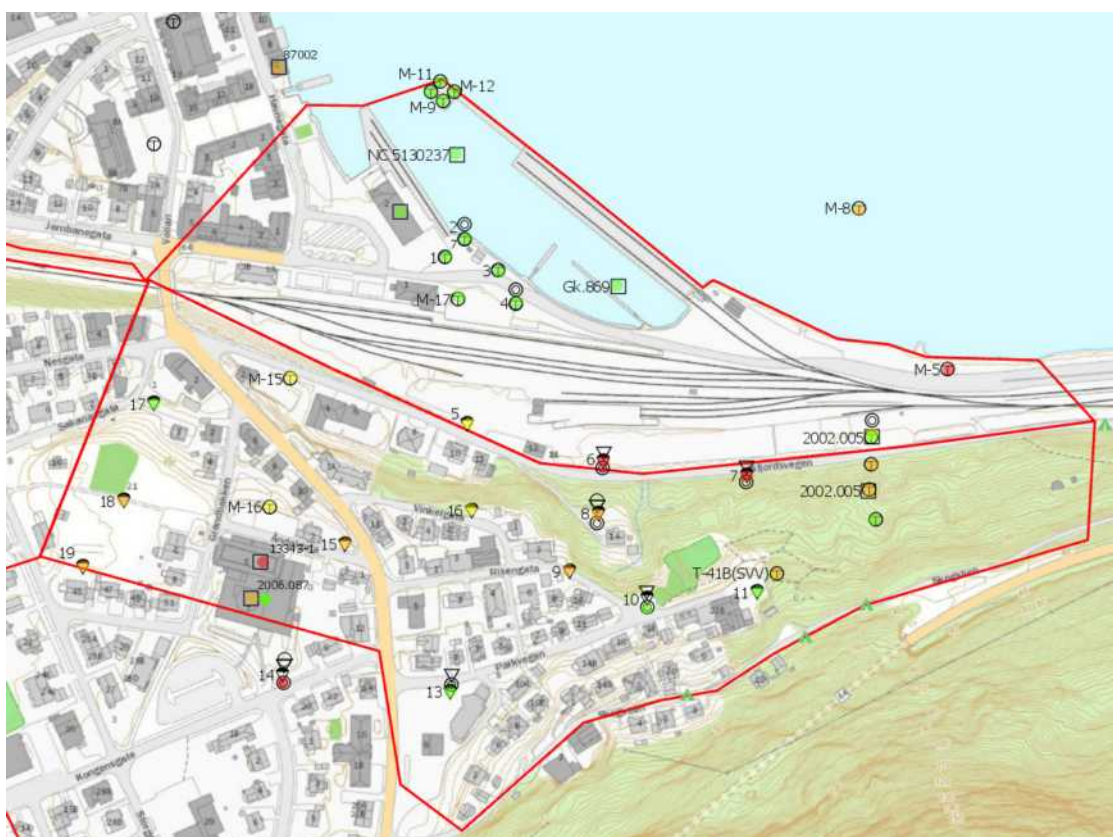
Figur 3 Plan detaljerte grunnundersøkelser. Fargekode boringer: Grønt – ikke kvikkleire, gult – mulig kvikkleire, oransje – antatt kvikkleire og rødt – påvist kvikkleire (prøver)

Figur 3 viser de nye boringene og tidligere boringer. Kartet er vist i stor målestokk i vedlegg A (bedre å se). Terrengsnitt som viser forholdene nede i grunnen er vist i vedlegg B1-B7.

Forekomst av kvikkleire er indikert med fargekode på Figur 3 / vedlegg A. Rødt betyr at kvikkleire er påvist ved prøvetaking. Oransje boringer er antatt kvikkleire basert på tolkning av sonderingskurvene (avtagende bormotstand i leire). Gul er mulig kvikkleire tolket fra sonderingene (usikker tolkning). Grønn fargekode angir at det ikke er kvikkleire (antatt / påvist). Etter [NVE 7/2014](#) skal "sprøbruddmaterialer" behandles på samme måte som kvikkleire. Med "sprøbruddmateriale" menes leire som ikke blir fullt så flytende som kvikkleire ( $c_{uo} < 2$  kPa, kvikkleire har  $c_{uo} < 0,5$  kPa). For enkelhets skyld omtales begge deler som kvikkleire i dette notatet. På snittene P1-P7 i vedlegg B er tolket / påvist kvikkleire markert med skravur.
